**IBAPE – XII COBREAP – CONGRESSO BRASILEIRO DE ENGENHARIA DE AVALIAÇÕES E PERÍCIAS, BELO HORIZONTE/MG**

**PERÍCIA EM CONJUNTO DE SETE EDIFÍCIOS PARA DETERMINAR AS CAUSAS DE FISSURAS E TRINCAS NAS ALVENARIAS ESTRUTURAIS EM BLOCOS DE CONCRETO CELULAR AUTOCLAVADO**

## LAUDO PERICIAL

**CLASSE** : VISTORIA  
**AUTORA** : CASA MAIOR ENGENHARIA LTDA  
**RÉ** : BLOCO BOM INDÚSTRIA E COMÉRCIO S/A  
**AUTOS N°** : 00 777 777-7  
**VARA** : 77ª VARA CÍVEL DA COMARCA DE BELO HORIZONTE

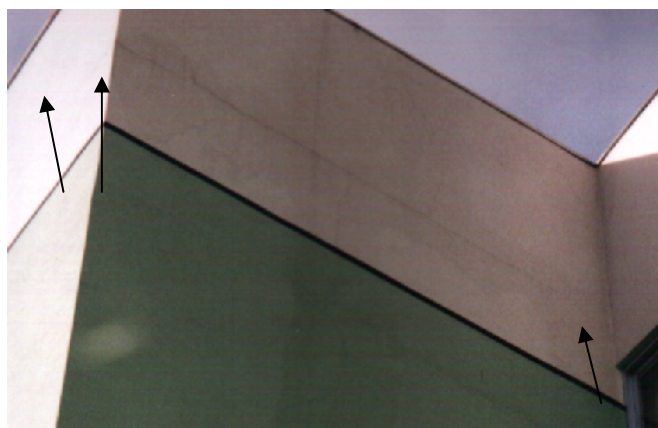
- fissuras horizontais ou suavemente inclinadas nos últimos pavimentos, passando para as fachadas laterais;

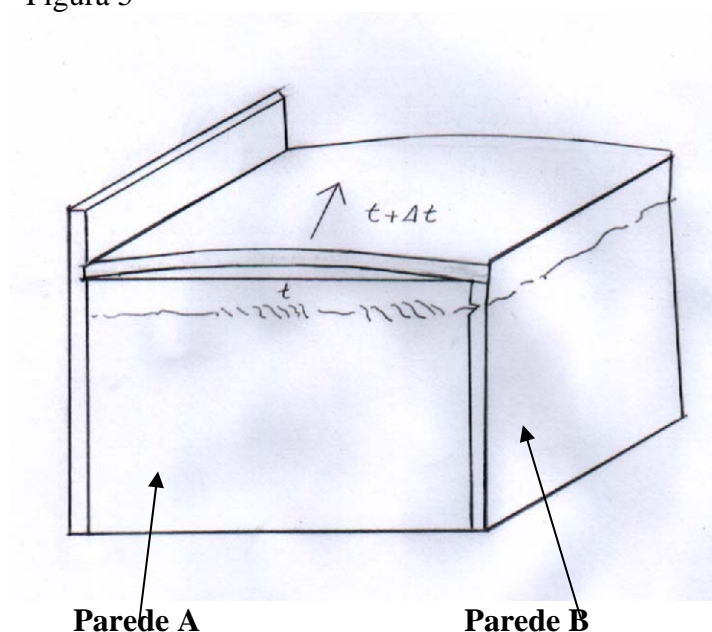
Figura 5

A laje, devido às variações térmicas, deforma-se diferencialmente nas suas faces inferior e superior, conforme mostrado na figura 5 abaixo, ocasionando um abaulamento. As tensões são crescentes no sentido da região central para as bordas da laje.

A parede “A” é aquela que se desenvolve no mesmo sentido da maior dimensão da laje de cobertura.

A parede “B” desenvolve-se em sentido ortogonal à maior dimensão da laje.

As fissuras nas paredes longitudinais manifestam-se de forma horizontal ou inclinada em direção ao centro da parede, principalmente, nas regiões das aberturas de janelas, que são os pontos fracos da alvenaria.

As fissuras nas paredes ortogonais à maior dimensão das lajes, manifestam-se, quase sempre, de forma horizontal.
