**IBAPE – XII COBREAP – CONGRESSO BRASILEIRO DE ENGENHARIA DE
AVALIAÇÕES E PERÍCIAS, BELO HORIZONTE/MG**

RUPTURA DE ALVENARIA POR DEFORMAÇÃO ESTRUTURAL

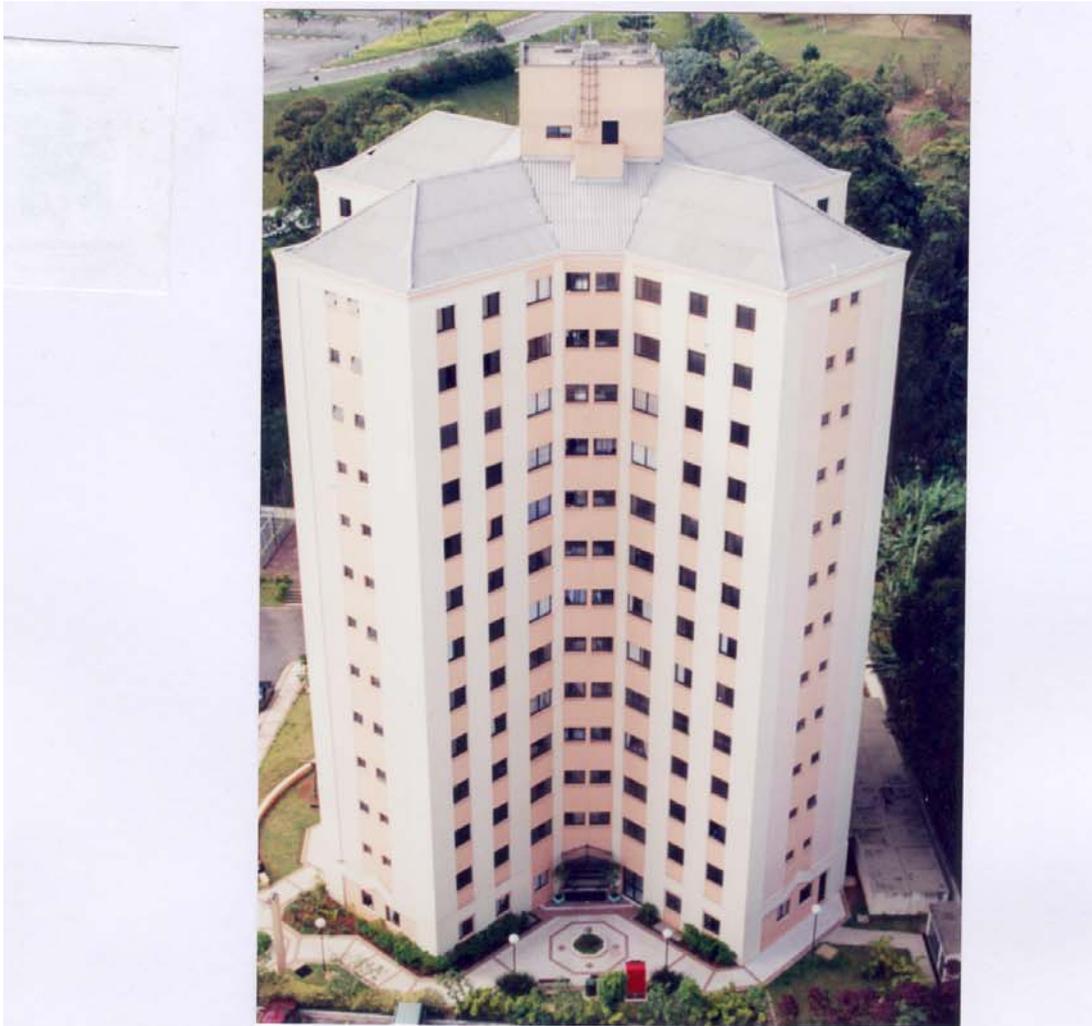
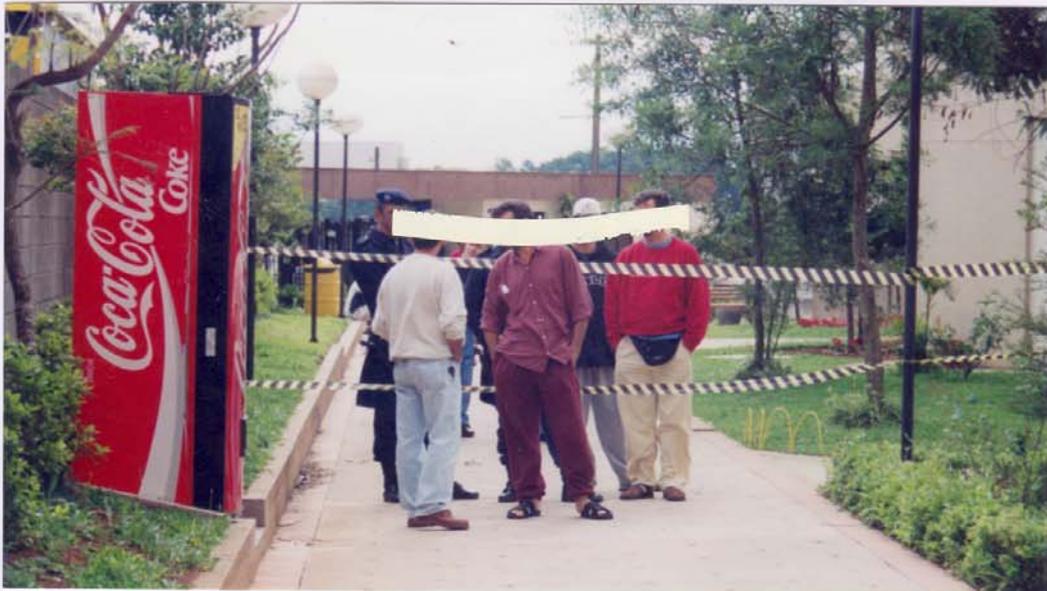
- Vistas do Edifício Torre Azul no município de Taboão da Serra - SP, notando-se faixa de interdição do prédio, no dia 14 de novembro de 1999.

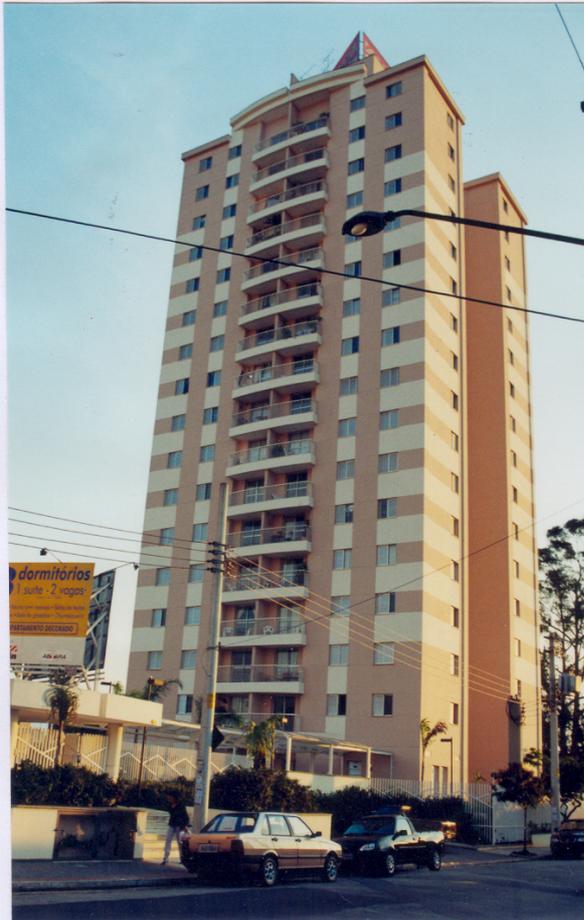
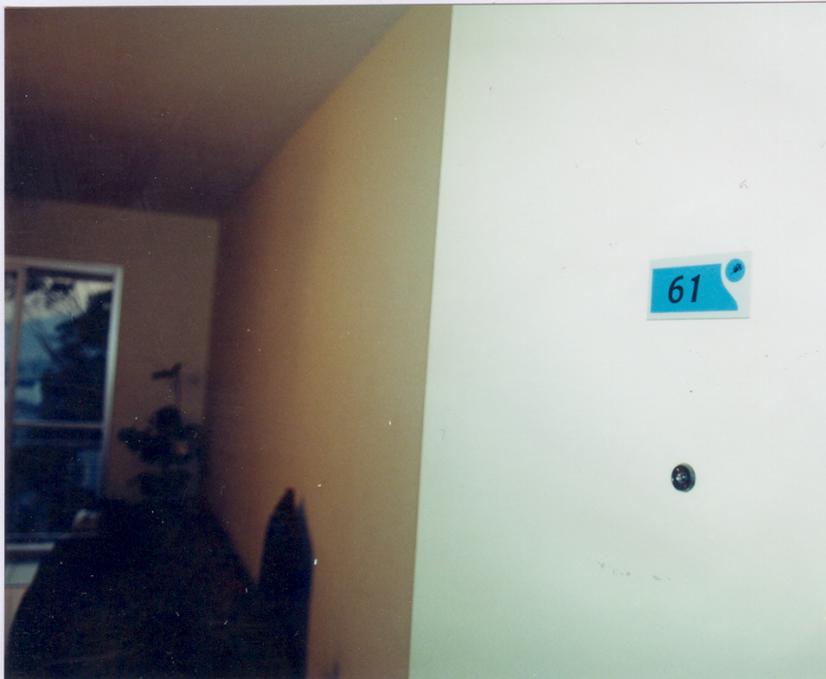
Vistas do Edifício Tulipa e entrada do apartamento 61 no dia 02 de julho de 2001.

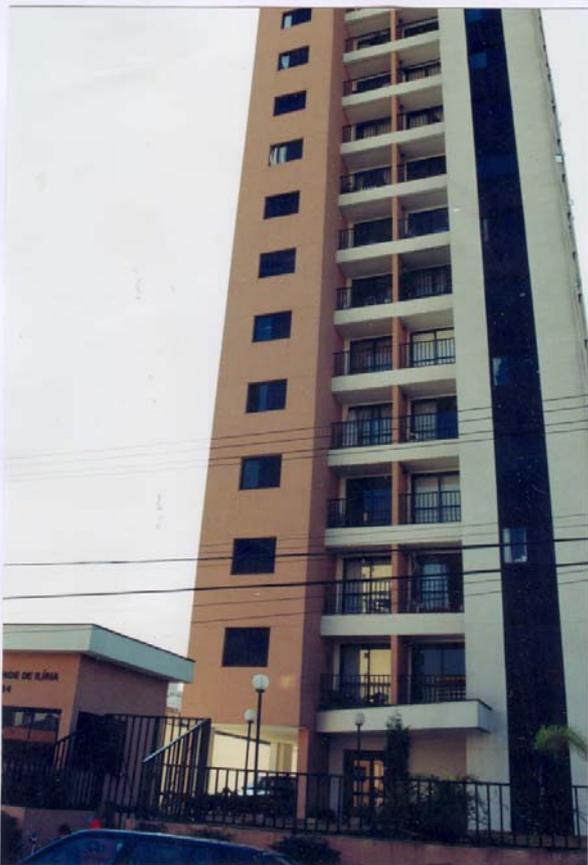
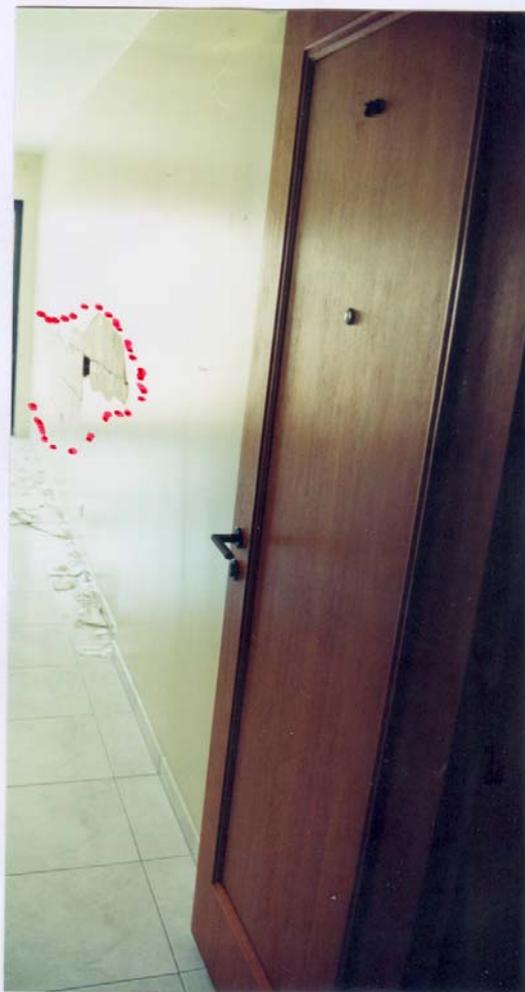
Vistas do Edifício Ilíria e entrada de apartamento prejudicado por ruptura de alvenaria no bairro do Ipiranga, em São Paulo, no dia 23 de junho de 2001.
