**PATOLOGIAS EM UNIDADES DE CONJUNTOS HABITACIONAIS DE
MACATUBA/SP**

CLÁUDIO VIDRIH FERREIRA; ADEMAR DA SILVA LOBO; ADILSON RENOFIO

NATUREZA DO TRABALHO: PROFISSIONAL

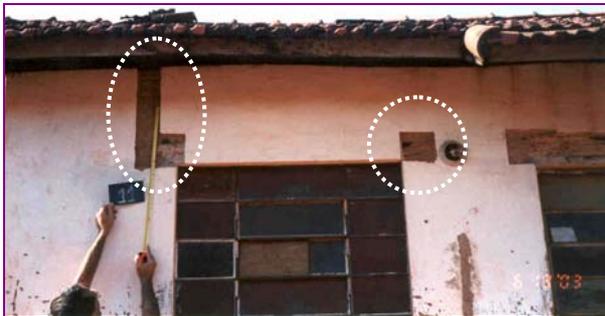
As fotos 17 a 21 retratam vistas gerais das aberturas efetuadas na alvenaria, junto ao vitrô basculante da sala, visando verificar a execução de vergas, contravergas e viga de respaldo nos imóveis analisados.

Foto 18. Abertura para verificação de vergas e viga de respaldo.

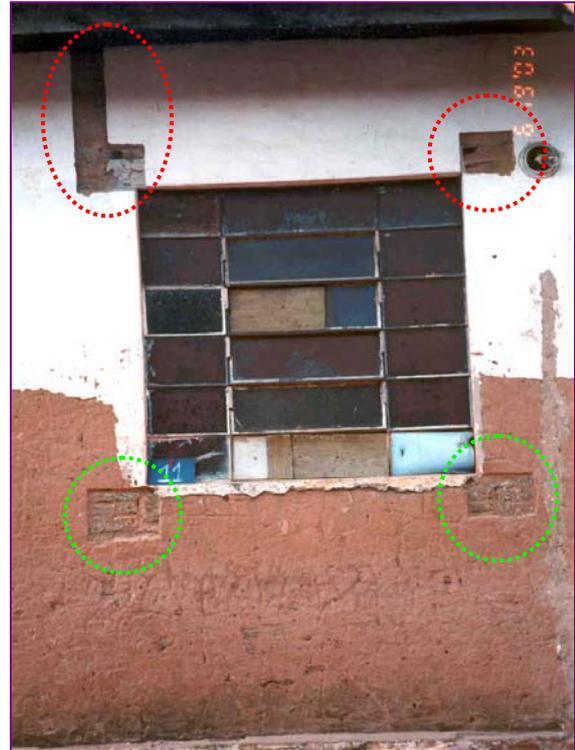
Foto 19. Vista geral das aberturas efetuadas no vitrô da sala.

Na abertura das paredes, através dos cortes da alvenaria de tijolos, constatou-se que a argamassa de revestimento foi efetuada com mistura de areia fina e cal, sem adição de cimento, em desconformidade com o memorial descritivo fornecido.

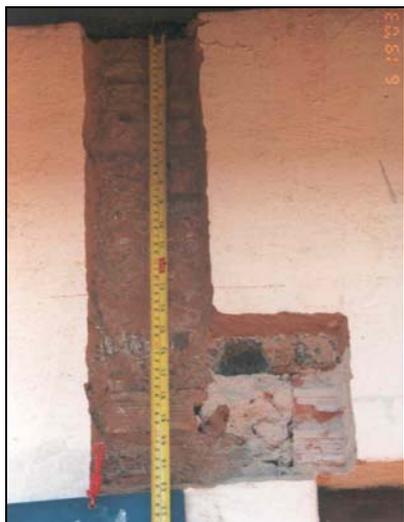
Foto 20. Vista da verificação da viga de respaldo.

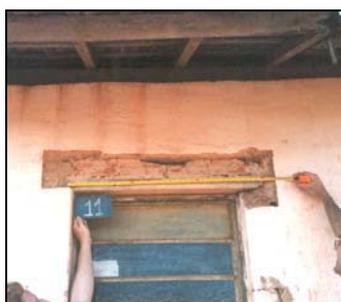
As fotos 22 e 23 realçam a investigação efetuada na porta da sala, verificando a existência de vergas, enquanto a foto 24 destaca o “apoio” de apenas 3 cm à esquerda do vão da porta.

Foto 22. Vista da verga existente

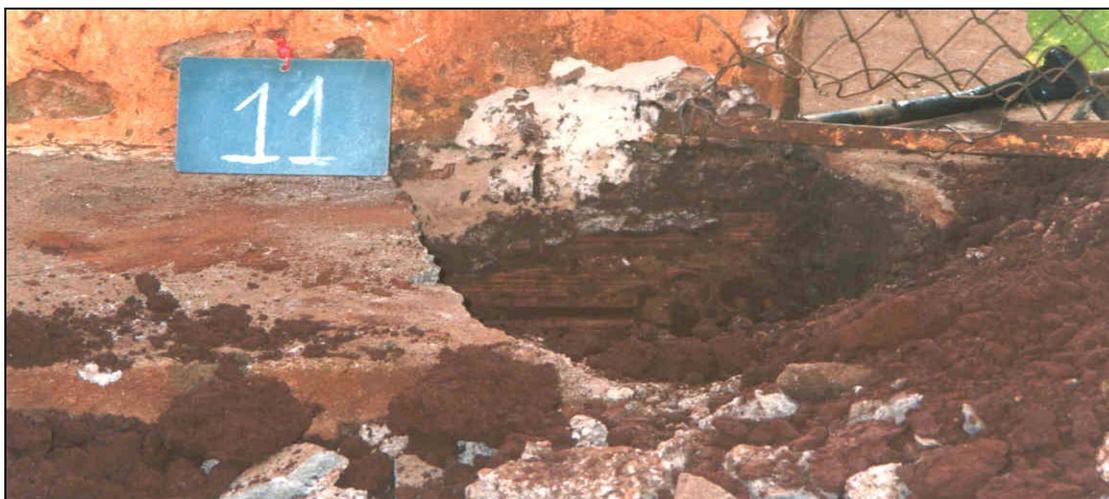
Apesar do memorial descritivo prever a execução de radier, as investigações indicaram que a solução adotada foi fundação superficial (ou rasa), com execução, em diversos casas, de sapata corrida. A altura da sapata encontrada, medida na vala exploratória, variou entre 0,09m e 0,10m (9 e 10 cm). As fotos 30 e 31 mostram vistas da vala e do elemento de fundação encontrado.

Foto 30. Vista da abertura vala executada.

A fundação especificada e executada não é recomendada e adequada, sendo praticamente proibitiva para o tipo de solo existente nos locais, contrariando as prescrições e recomendações fixadas na NBR 6122.

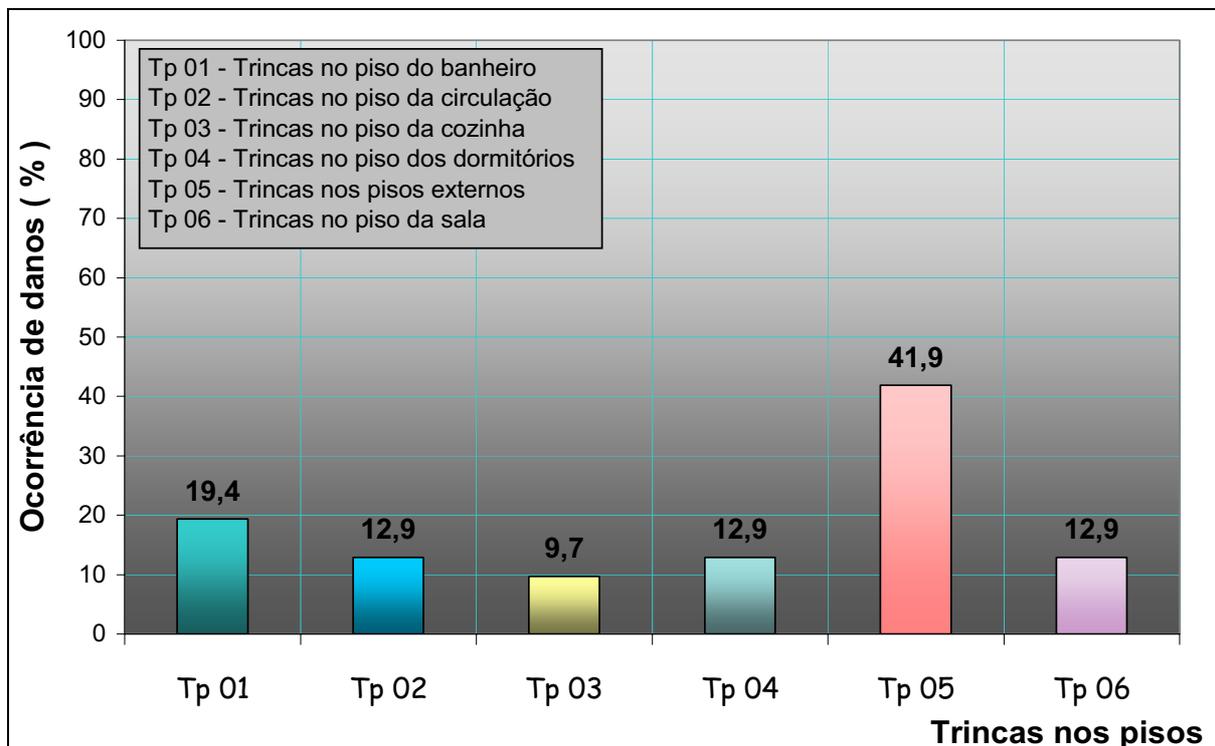
- Extensas trincas nos pisos das edificações, evidenciando a movimentação do prédio;
- Afundamento do piso em diversos pontos das edificações;
- Fissuras e trincas nos pisos internos dos prédios, estando “oco” em diversos trechos.

As análises efetuadas indicaram que, assim como as demais partes da obra, os pisos foram executados ao arrepio das normas e da boa técnica de Engenharia. As fissuras, trincas e rachaduras, bem como os afundamentos (recalques) dos pisos das edificações indicam vícios e defeitos construtivos e evidenciam a má execução dos serviços. Muitos locais apontam um total comprometimento, apresentando graves e irreversíveis danos.

Figura 5 – Frequência das patologias constatadas nos pisos.

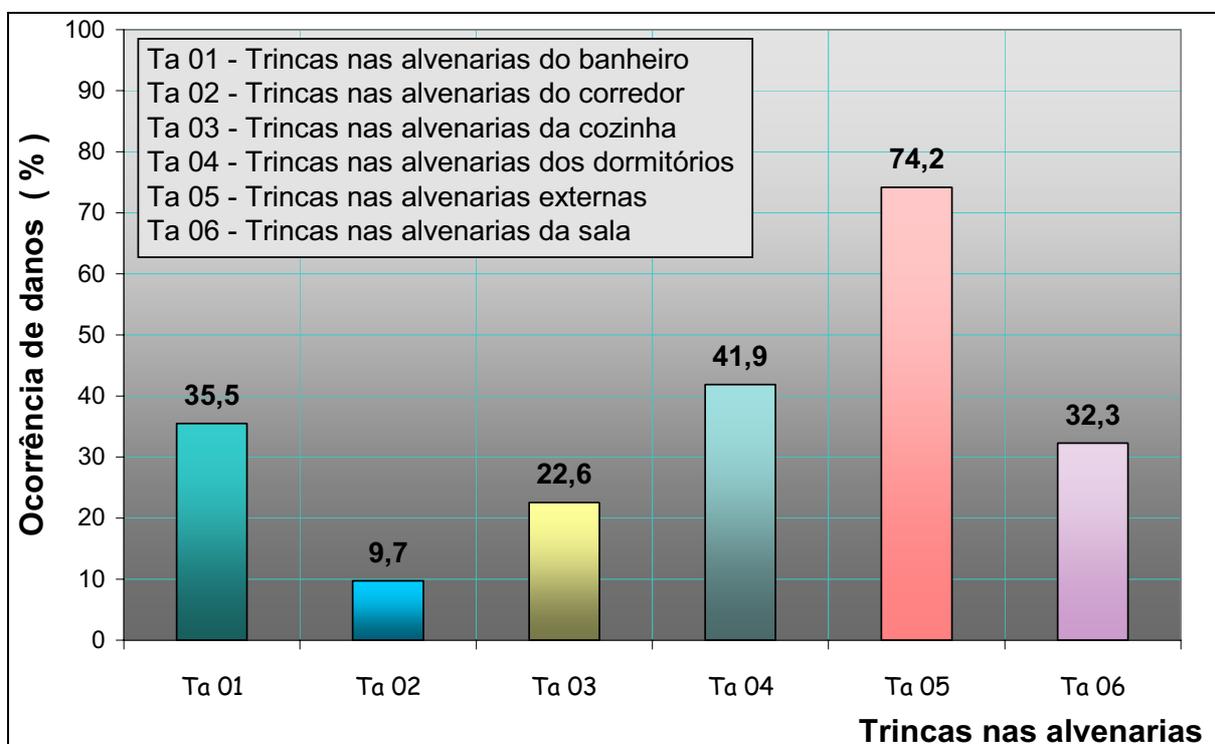
Nas análises efetuadas, constatou-se a existência de fissuras, trincas, descolamentos de placas, cavidades etc., generalizadas no revestimento (reboco).

Tais danos são provenientes de vícios decorrentes da má qualidade da argamassa, provavelmente pobre (magra), na qual o volume de aglomerante é insuficiente para preencher os vazios entre os grãos do agregado utilizado, comprometendo a resistência mecânica e a aderência. Para a confirmação do mau proporcionamento da argamassa com insuficiência de aglomerante é necessária a execução de ensaios de reconstituição de traço, realizado por laboratório especializado.

Figura 6 – Frequência das manifestações patológicas constatadas nas alvenarias.

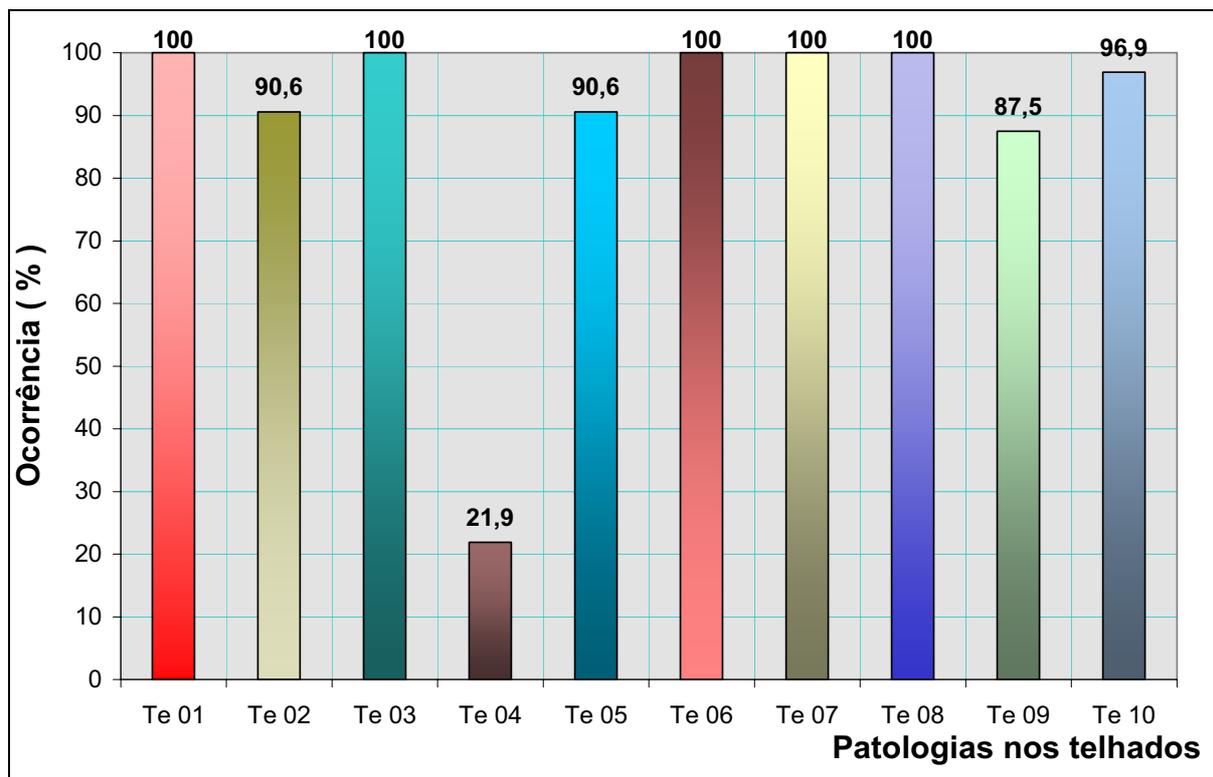
Figura 7 – Frequência das anomalias constatadas nas coberturas

Os vícios e defeitos construtivos constatados, indicam a má execução dos serviços, quer por falta de orientação correta, quer por materiais não conformes, quer por falta de tratamento das madeiras, quer por mão-de-obra não qualificada, quer por falta de fiscalização eficiente, quer por falta de projetos específicos.

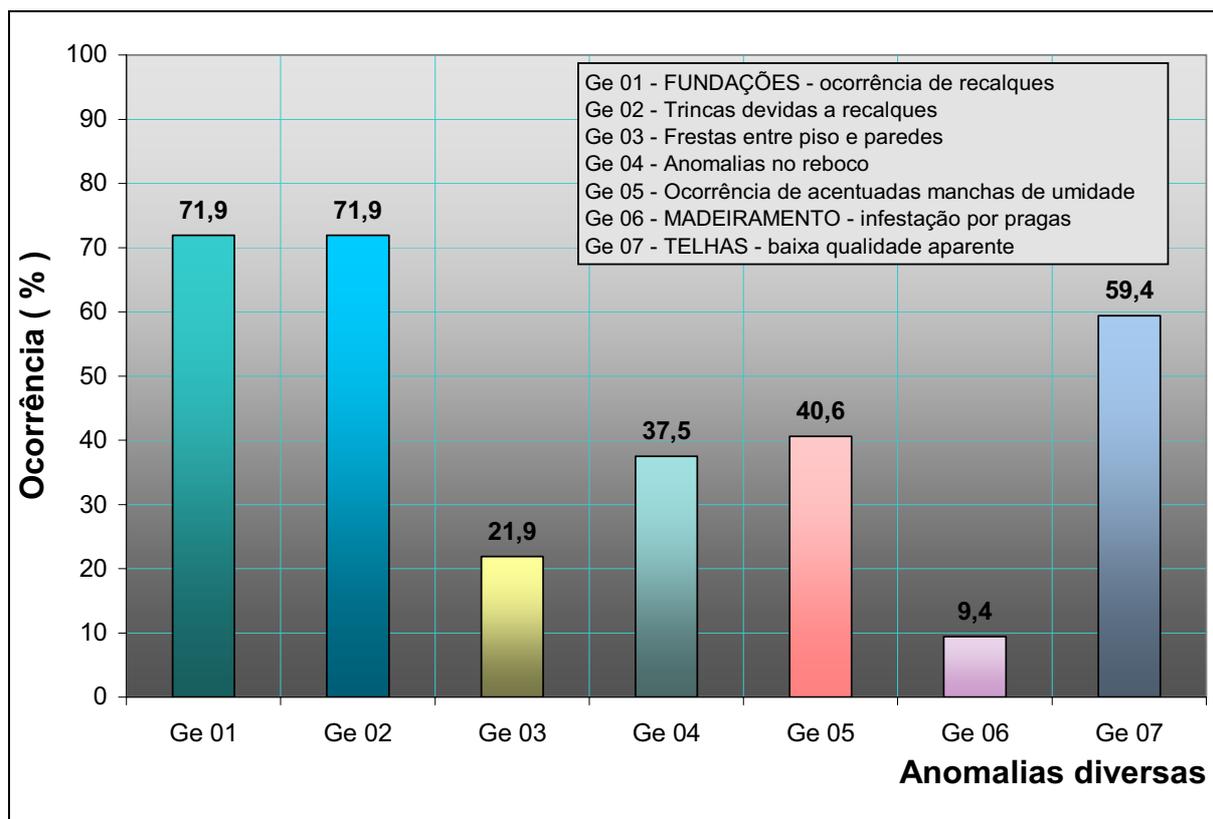
Esse fato é confirmado na análise da figura 8, na qual se observa que a falta de conhecimento do subsolo e a escolha inadequada do tipo de fundação é responsável pela ocorrência de recalques em cerca de 72% das edificações analisadas, que se propagam em outros danos generalizados pela construção, principalmente sob a forma de trincas e rachaduras.

Figura 8 – Frequência das manifestações patológicas em geral.
