AVALIAÇÃO DE INCRUSTAÇÃO EM TUBULAÇÃO DE PVC

AVALIAÇÃO DE INCRUSTAÇÃO EM TUBULAÇÃO DE PVC
OTAVIO LUIZ DO NASCIMENTO; ALEXANDRA ANCELMO PISCITELLI MANSUR;
HERMAN SANDER MANSUR

NATUREZA DO TRABALHO: PROFISSIONAL

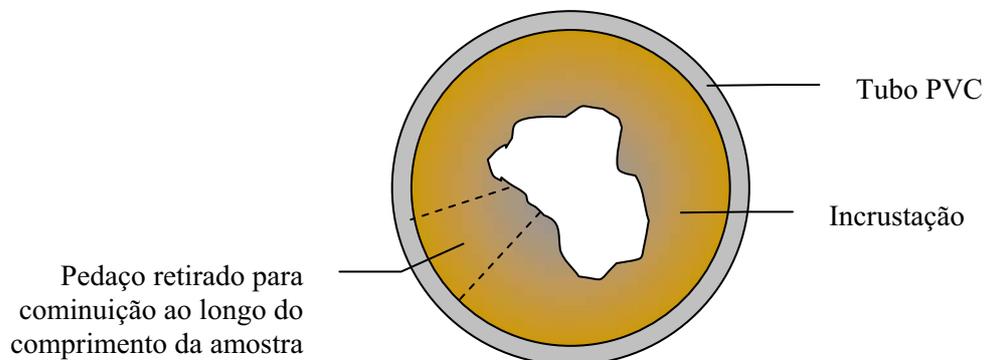
- Objetivo: Identificação dos materiais cristalinos presentes na amostra.
- Método de ensaio: difração de raios X (XRD – X Ray Diffraction).
- Equipamento: difratometro PW 1710, da PHILIPS, radiação $k\alpha$ Cu = 1,54056 Å, com 2θ na faixa de 3,51 a 89,91° com passo de 0,06°.
- Preparo das amostras: uma amostra representativa da incrustação,(Figura 5) foi retirada e cominuída para a realização dos ensaios.

Figura 5 – Desenho esquemático da amostra retirada para avaliação (fora de escala).

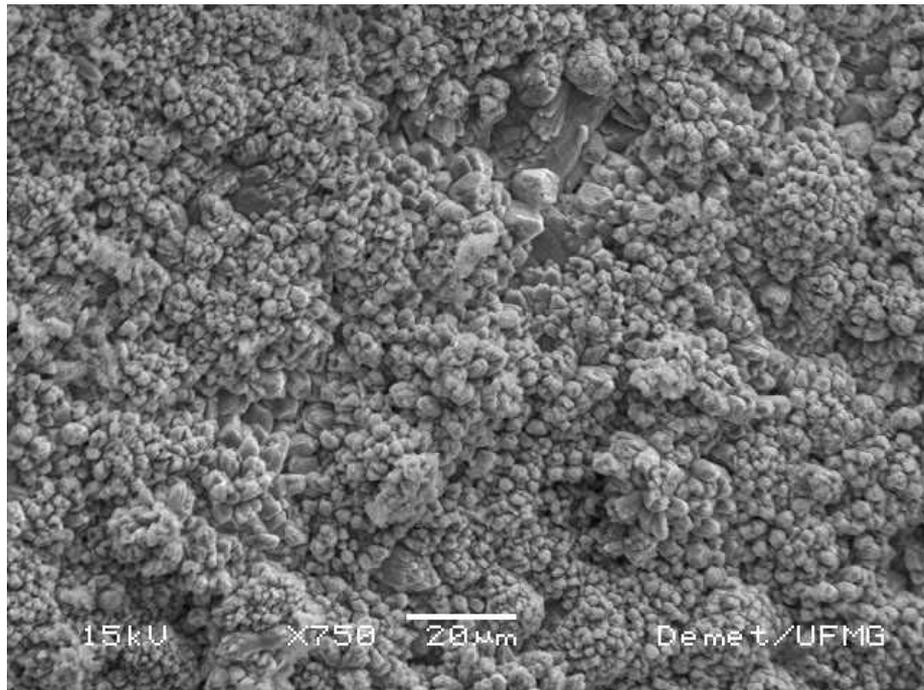
Imagens obtidas da parte da incrustação de coloração cinza estão mostradas nas Figuras 8 a 12. Nestas fotomicrografias, o aumento da ampliação revela a passagem de uma estrutura de textura suave para um material particulado de dimensões da ordem de $2,5\text{ }\mu\text{m}$ recoberto com um material de granulação ainda mais fina (Figura 12).

Considerando a morfologia, a composição química e mineralógica da amostra e o conhecimento prévio de que se trata de um material cristalino, pode-se afirmar que as partículas observadas com aumento de 6000X tratam-se de cristais de calcita (carbonato de cálcio).

Figura 10 – Fotomicrografia da região de coloração cinza em ampliação de 750X (elétrons secundários)

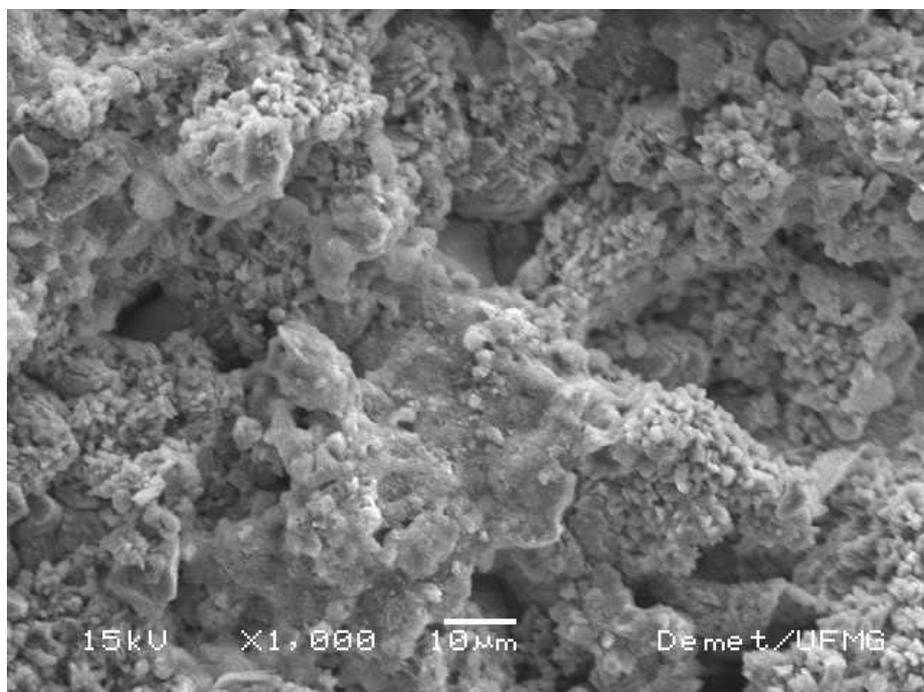
Figura 11 – Imagem de elétrons secundários para a amostra de cor cinza (1000X).

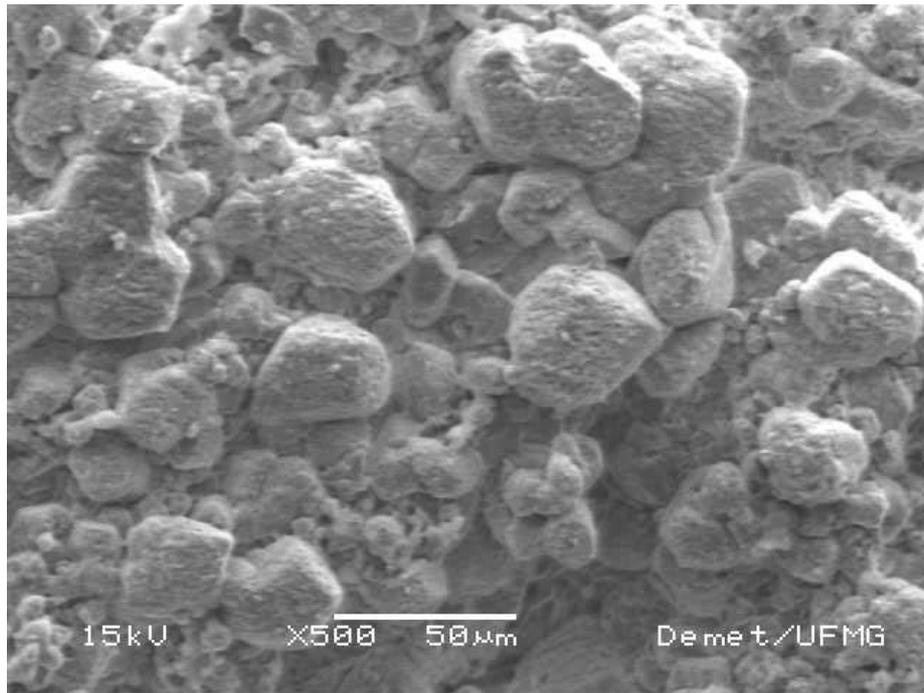
Fotomicrografias obtidas a partir da amostra de coloração bege/marrom estão mostradas a seguir (Figuras 13 a 17). As imagens, desde a menor ampliação (50X, Figura 13) até a ampliação de 1000X (Figura 16) revelam uma estrutura particulada, com partículas de tamanho da ordem de 30 µm (Figura 14). Na Figura 17, em que se observa o material com um

Figura 15 – Imagem de elétrons secundários para a amostra de cor marrom./bege (500X).

Desta forma, considerando que ambas as amostras apresentam-se bastante similares no que diz respeito à composição química, acredita-se que as diferenças verificadas, a olho nu na coloração e, no nível microestrutural, no tamanho e morfologia dos grãos, esteja relacionada com diferentes condições existentes no momento de formação de cada uma das camadas, não indicando diferença nos materiais envolvidos.

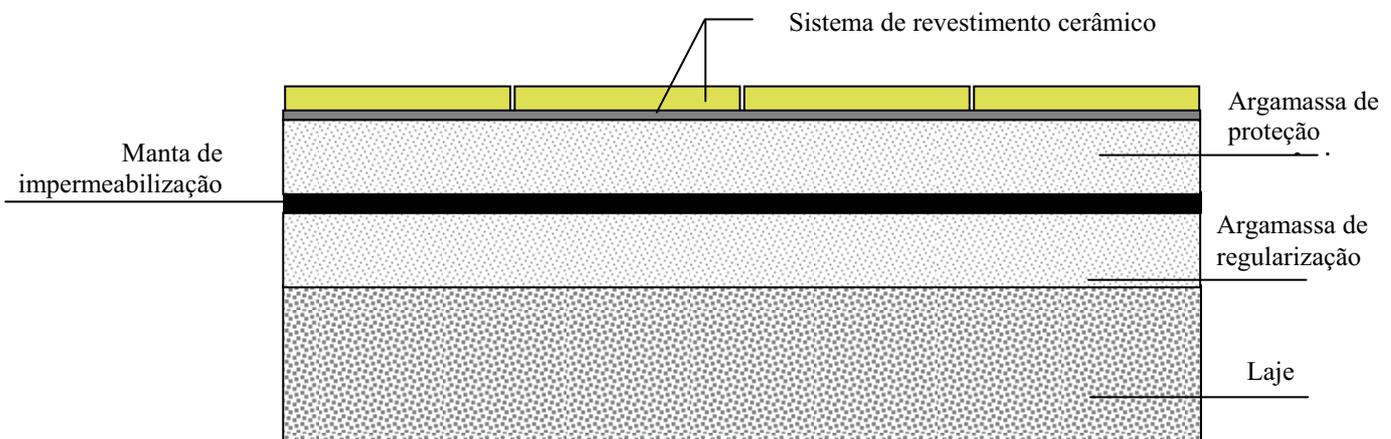
O sistema de revestimento desta área é composto pela laje, seguida de uma camada de argamassa de regularização sobre a qual foi aplicada uma manta. Segue-se uma camada argamassada de proteção mecânica sobre a manta de impermeabilização que foi utilizada como base para aplicação do revestimento cerâmico.

Figura 17 – Desenho esquemático do piso do pilotis.

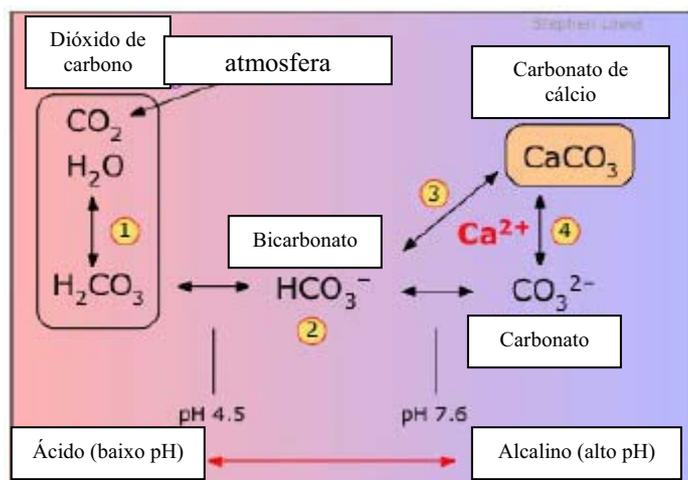
Estes bicarbonatos sendo transportados para as tubulações são susceptíveis à depositar-se nas paredes das instalações, especialmente pela ação do calor (instalações de água quente), por evaporação ou pela ação de substâncias alcalinas, como as observadas em diversos produtos de limpeza, incluindo a água sanitária (pH elevados da ordem de 13).

Figura 25 – Processo químico de dissolução e precipitação do CaCO_3 .

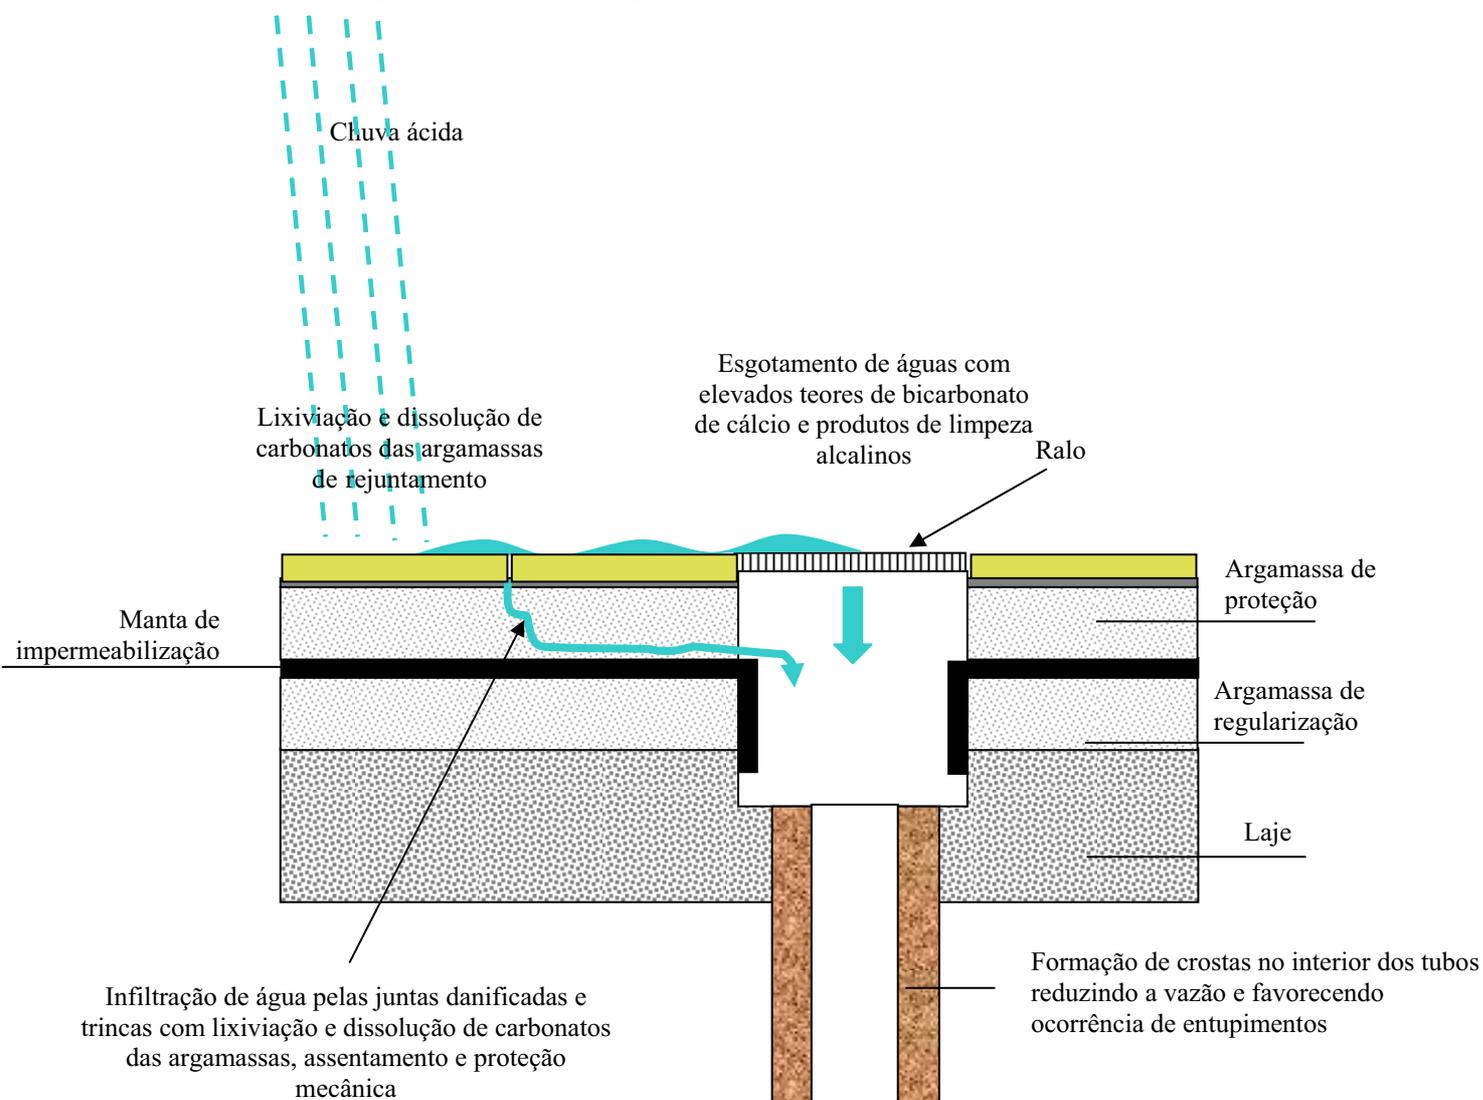
No caso sem estudo, além do ataque às argamassas de preenchimento das juntas de assentamento, que ocupam grande área da superfície do piso, em função das pequenas dimensões das placas cerâmicas, as falhas nas juntas e trincas no piso favorece a entrada de água para o interior do sistema de revestimento permitindo o ataque das argamassas de assentamento da cerâmica e proteção mecânica da impermeabilização. Esta água infiltrada, carregando bicarbonatos, é conduzida para os ralos pelas mantas de impermeabilização

Figura 26 – Modelo esquemático do mecanismo de desenvolvimento de incrustações em tubulações no caso em estudo.

A origem dos outros materiais observados na composição da incrustação, argilas e materiais orgânicos, está na própria água. Argilas e material orgânico encontram-se em suspensão na água e se depositaram na superfície rugosa definida pelas incrustações, durante sua passagem pela tubulação.
