TT81  
**AVALIAÇÃO DE MANCHAMENTO EM SUPERFÍCIE DE PLACAS DE  
PORCELANATO**

# **AVALIAÇÃO DE MANCHAMENTO EM SUPERFÍCIE DE PLACAS DE PORCELANATO**

## **NATUREZA DO TRABALHO: PROFISSIONAL**

Ocorrência de manchamento em porcelanato utilizado como revestimento de fachada.

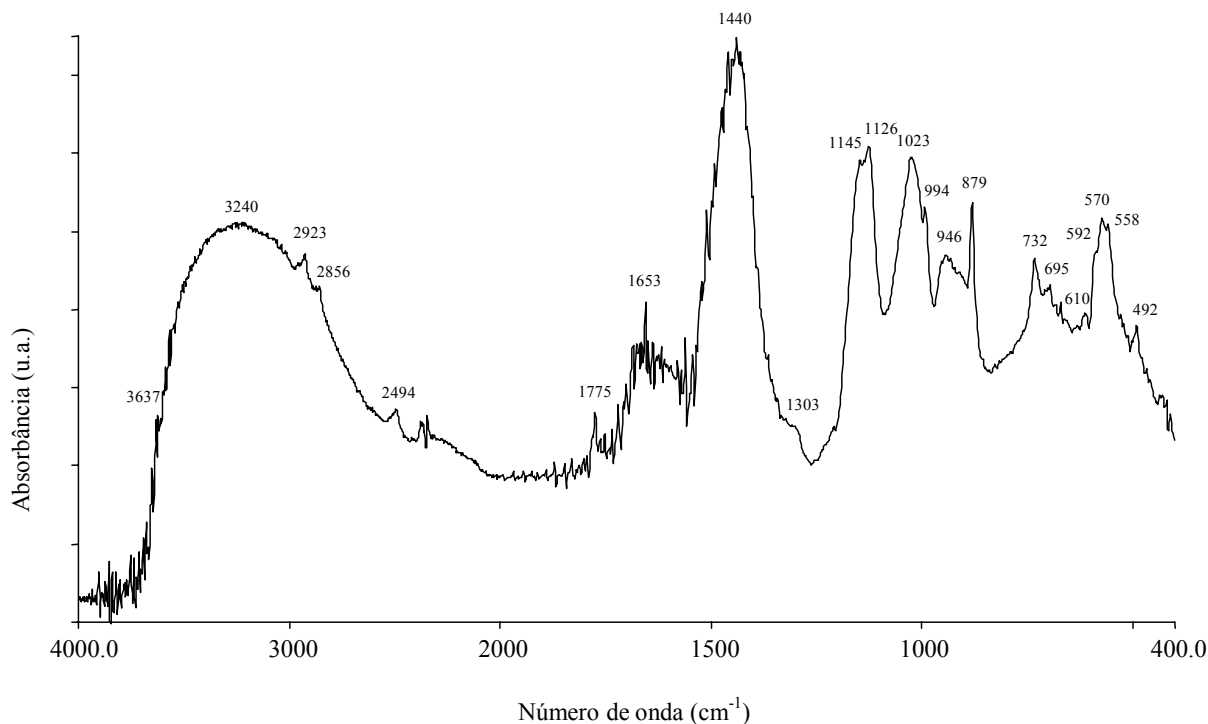
O espectro de infravermelho obtido para o produto químico de limpeza pode ser visualizado na Figura 6. Neste espectro pode-se observar que se trata de um produto a base de água, conforme indicado na composição do produto e já esperado pelo seu diluente ser água, pela ocorrência de vibrações em 3240  $\text{cm}^{-1}$  e 1653  $\text{cm}^{-1}$ . Observa-se também pico associado ao hidróxido de sódio em 3637  $\text{cm}^{-1}$ , o principal componente do produto sendo inclusive indicado na composição do detergente. A presença de carbonato de sódio, em função dos picos em números de onda 2494  $\text{cm}^{-1}$ , 1775  $\text{cm}^{-1}$ , 1440  $\text{cm}^{-1}$ , 879  $\text{cm}^{-1}$  e 694  $\text{cm}^{-1}$ , acredita-se decorrente da carbonatação do hidróxido de sódio presente no produto pelo  $\text{CO}_2$  do ar. Os picos em 2923  $\text{cm}^{-1}$  e 2856  $\text{cm}^{-1}$  são associados à cadeia de hidrocarbonetos associados aos tensoativos utilizados para fornecer o caráter de detergente para o produto. Em função do alargamento do pico na região de 2500-3700  $\text{cm}^{-1}$  acredita-se que se trata de um surfactante/detergente que também apresente cadeias cíclicas. Aminas e ésteres são grupos usualmente utilizados como tensoativos que também apresentam vibrações na região em que se encontram os picos 1145  $\text{cm}^{-1}$ , 1126  $\text{cm}^{-1}$  e 1023  $\text{cm}^{-1}$ .

Figura 6 – Espectro de infravermelho obtido para o produto de limpeza recomendado pelo fabricante.

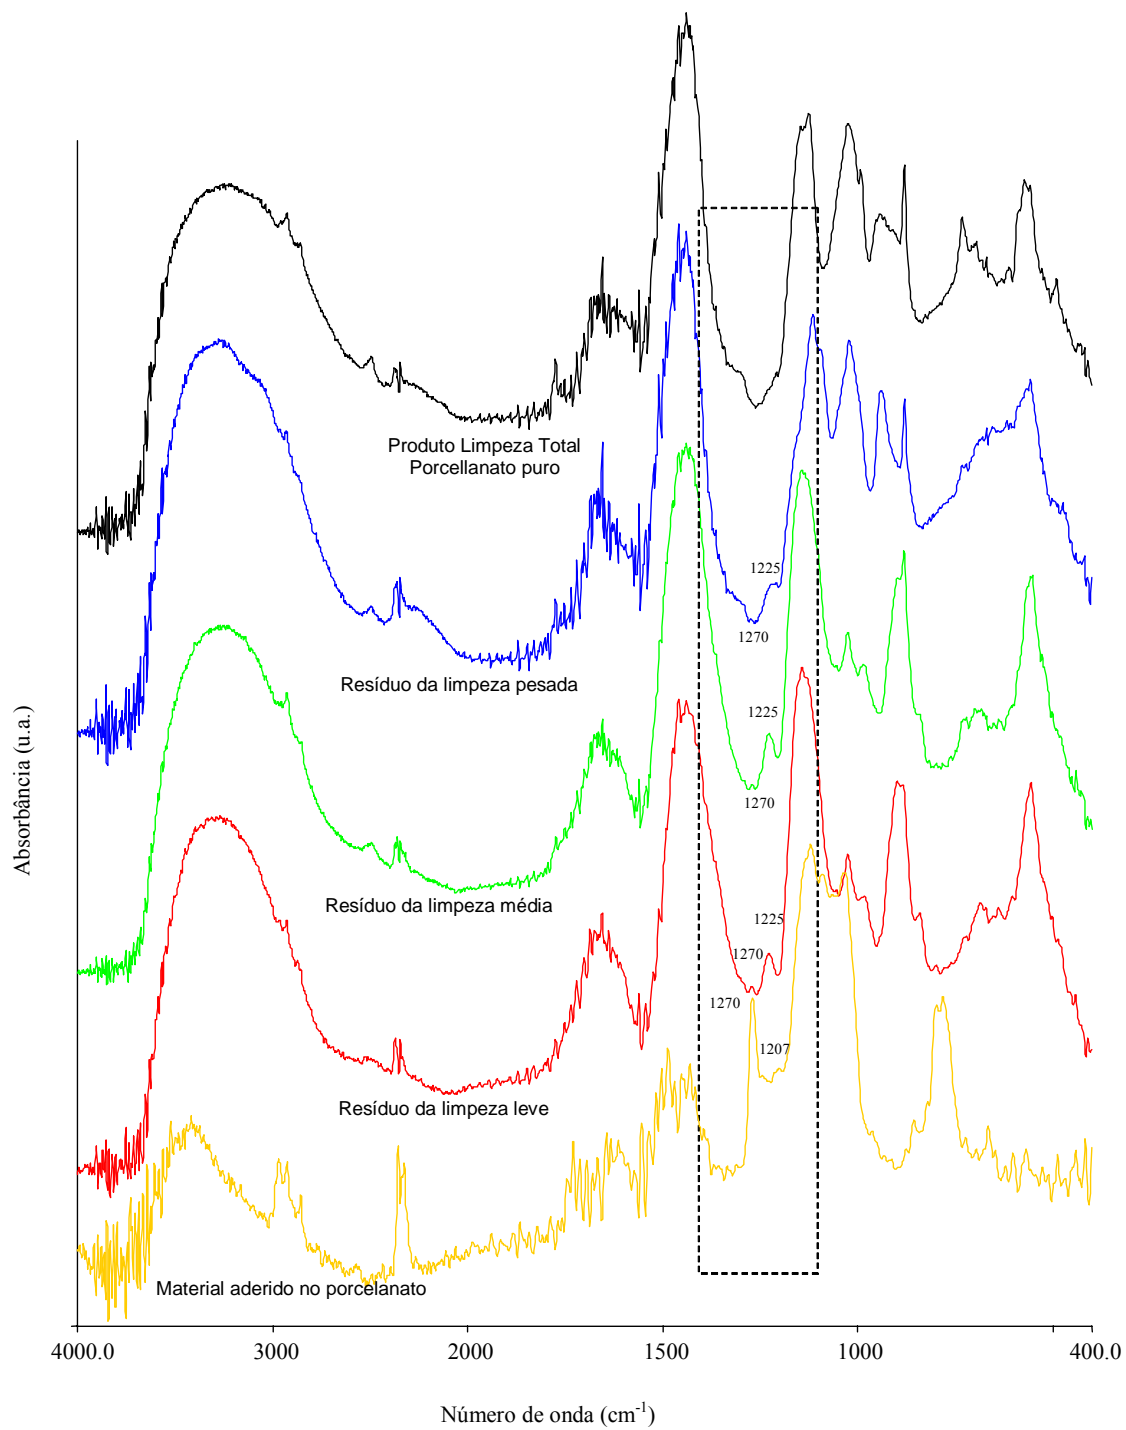
Os espectros de infravermelho para os resíduos de limpeza coletados após a escovação estão mostrados na Figura 8. Para as limpezas com o produto Limpeza Total Porcelanato Polido, nas diferentes diluições, tem-se a sobreposição do espectro do produto sobre o do resíduo da limpeza, mas na região característica da ligação Si-CH<sub>3</sub>, se observa a presença dos picos em 1270 cm<sup>-1</sup> e 1225 cm<sup>-1</sup>. O pico em 1270 cm<sup>-1</sup> pode ser claramente visualizado no espectro do material aderido no porcelanato. Já o pico observado no número de onda 1225 cm<sup>-1</sup> encontra-se ligeiramente deslocado em relação ao do silicone verificado na superfície do porcelanato. Acredita-se que este deslocamento esteja associado a eventual quebra da cadeia do silicone por ataque alcalino. Deve-se observar que quanto maior o teor do produto de limpeza, maior a dificuldade de visualizar os picos do silicone solubilizado pela maior concentração do produto na amostra.

Figura 8 – Espectros de FTIR para os resíduos das limpezas utilizando o produto Limpeza Total Porcellanato Polido nas diferentes diluições. Como referência também estão mostrados os espectros para o material verificado na superfície do porcellanato e para o produto puro.

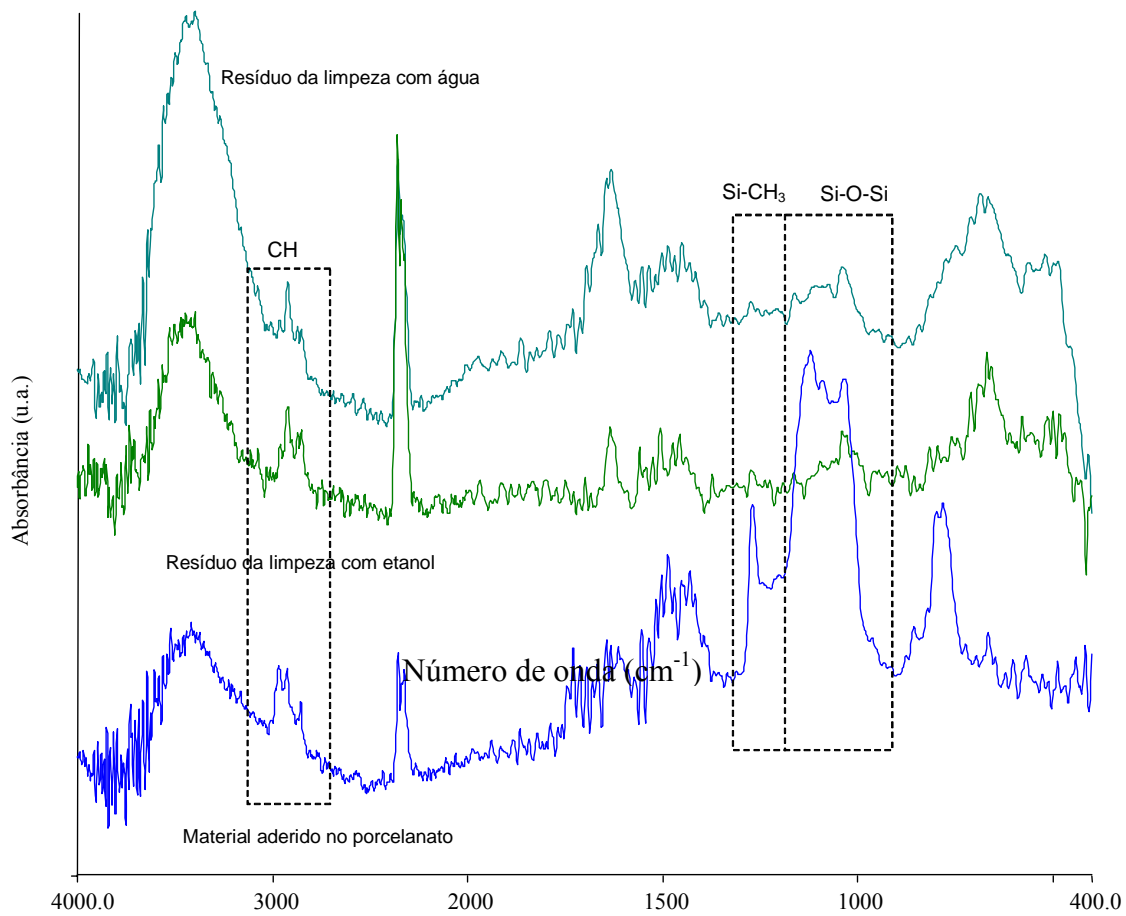
Nos espectros da água e do etanol, como estes são praticamente completamente evaporados observa-se sobreposição apenas dos picos das hidroxilas residuais. Neste caso, os picos da região correspondente às vibrações dos CH, dos grupos Si-CH<sub>3</sub> e seus derivados e até mesmo da cadeia de Si-O-Si podem ser verificados nos resíduos de limpeza.

Figura 9 – Espectros de FTIR para os resíduos das limpezas utilizando água e etanol. Como referência também está mostrado o espectro para o material verificado na superfície do porcelanato.

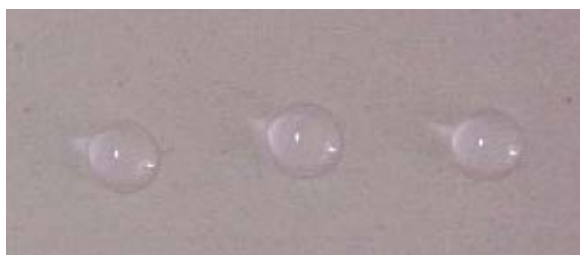
❖ 2ª Situação: Placa de porcelanato nova escovada

Figura 12 – Gotas de água depositadas na superfície do porcelanato após escovação.

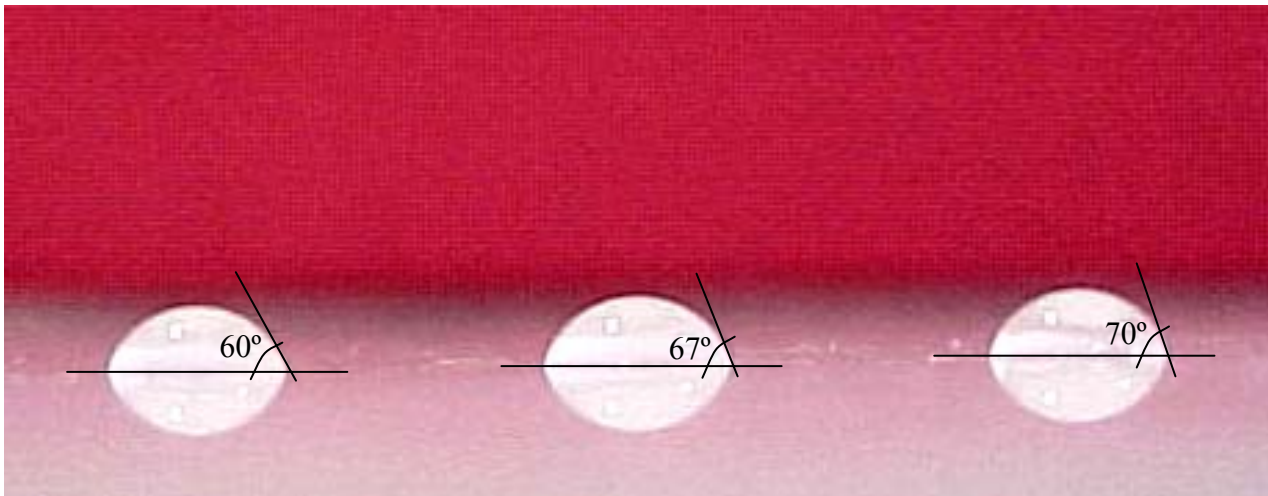
Figura 13 – Medidas de ângulo de contato para a placa nova escovada.

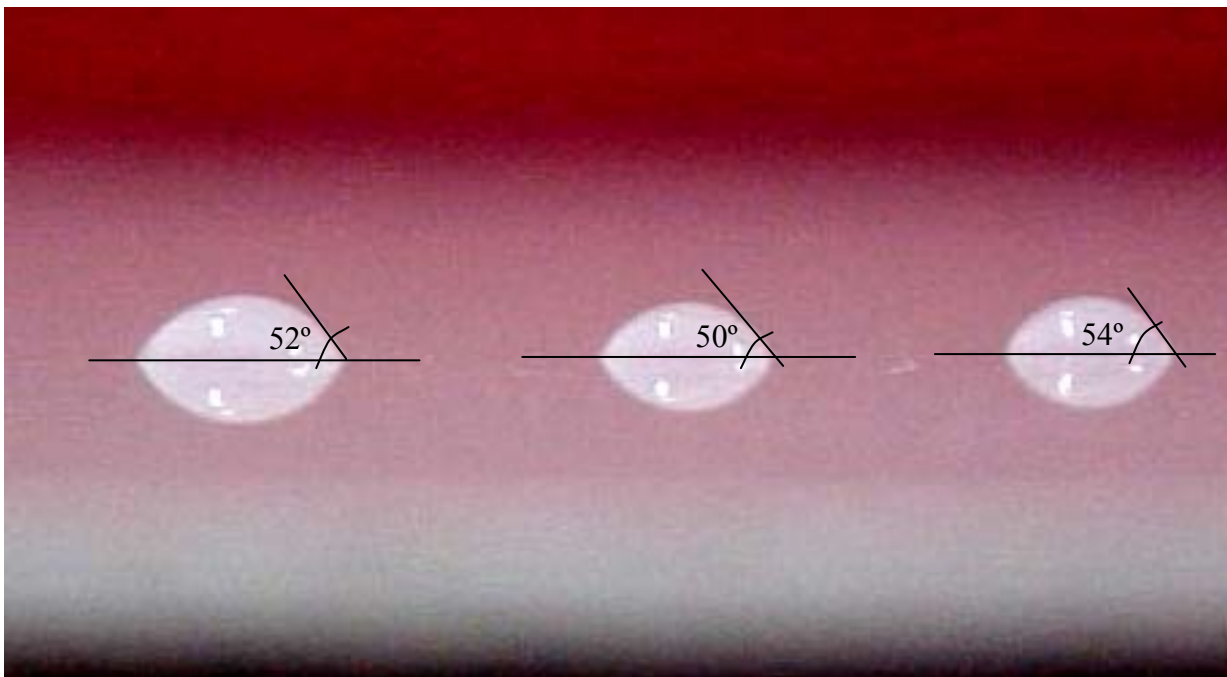
Figura 14 – Medidas de ângulo de contato para a placa nova limpa com água.

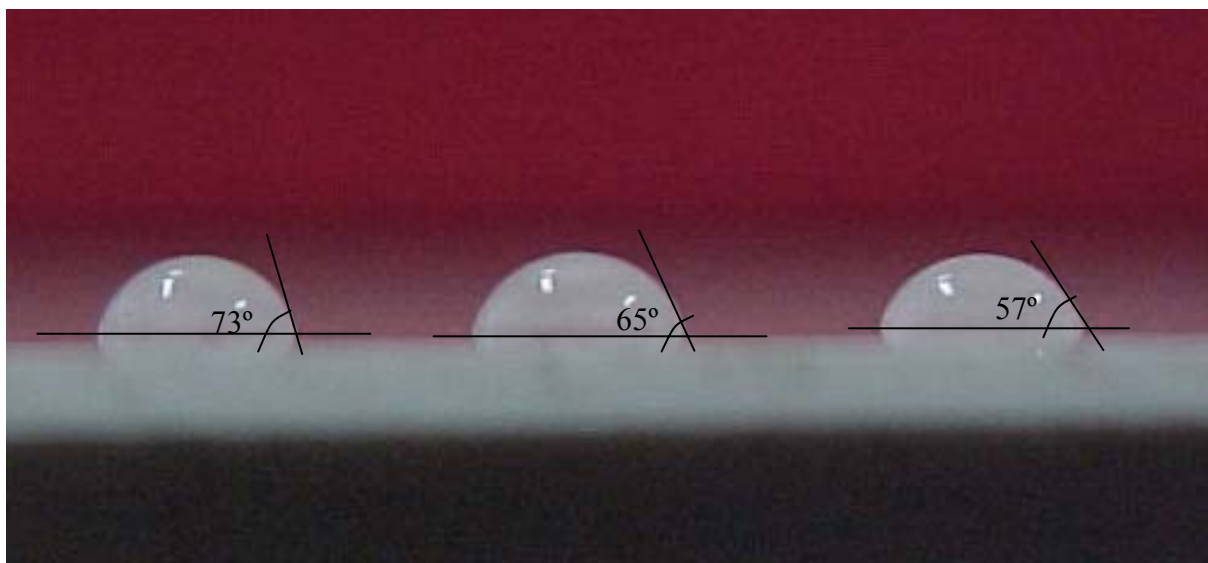
Figura 15 – Medidas de ângulo de contato para a placa nova limpa com etanol.

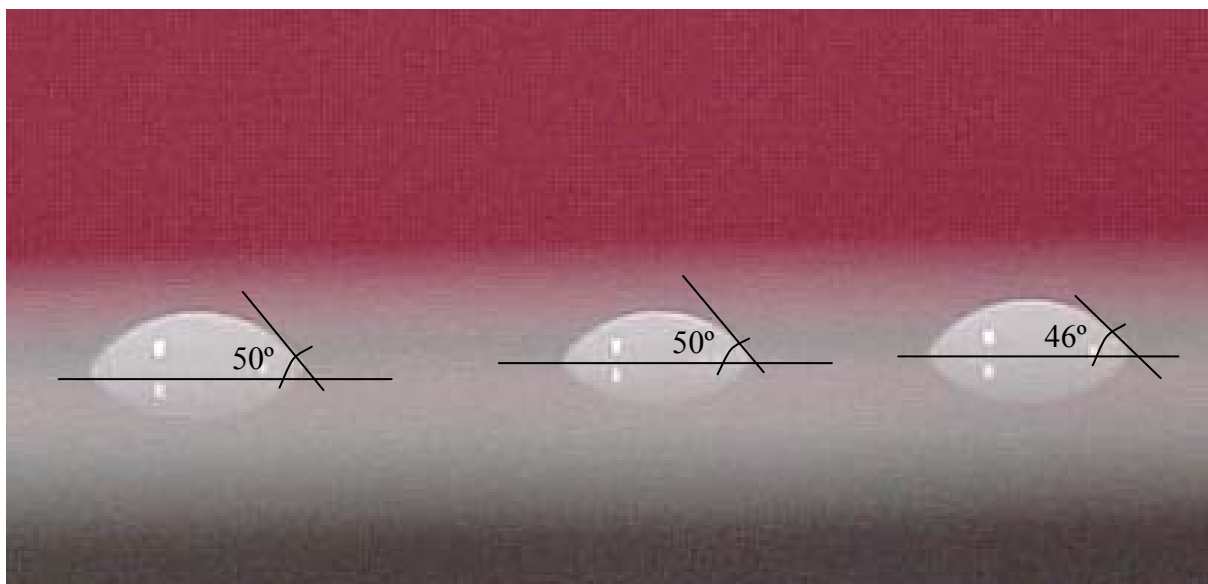
Figura 16 – Medidas de ângulo de contato para a placa nova limpa com produto diluído na condição limpeza pesada.

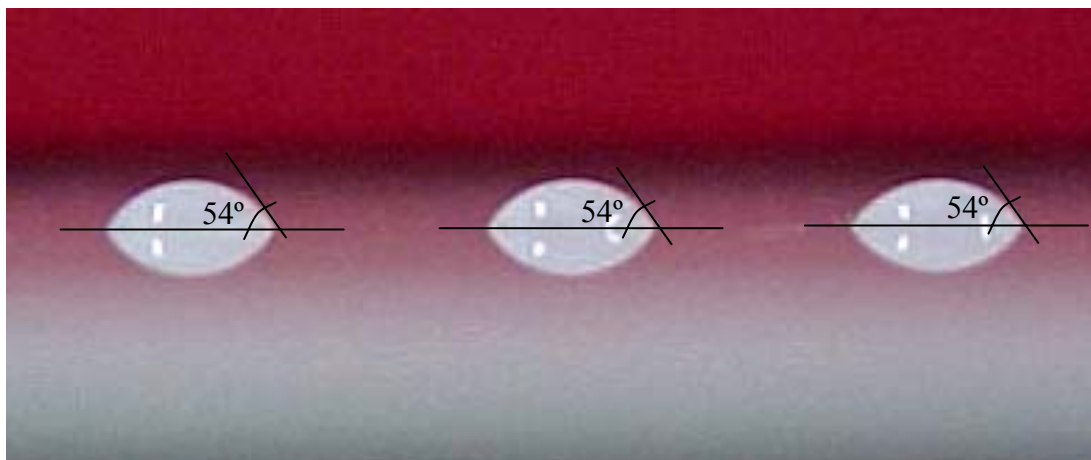
Figura 17 – Medidas de ângulo de contato para a placa nova limpa com limpa com produto diluído na condição limpeza média.

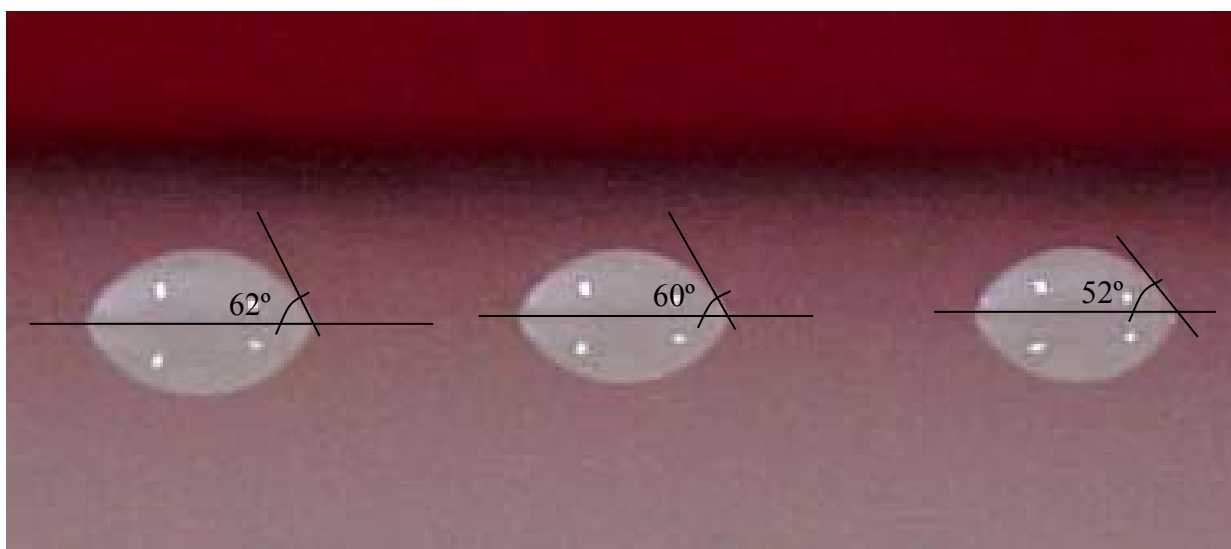
Figura 18 – Medidas de ângulo de contato para a placa nova limpa com limpa com produto diluído na condição limpeza leve.

pode-se afirmar que a placa de porcelanato com o filme apresenta muito pouca molhabilidade. Todos os processos de limpeza com o produto fornecido pelo fabricante nas diferentes diluições melhoraram a molhabilidade, tanto mais quanto a diluição do produto, trazendo o material para a faixa pouco molhável, situação que também foi verificada para a água, que apresentou valores de ângulo de contato intermediários entre os obtidos para a limpeza pesada e média. Os processos de escovação e limpeza com etanol, apesar de reduzirem o ângulo de contato não são capazes de melhorar significativamente a molhabilidade. A escovação remove parcialmente o filme aplicado e melhora a uniformidade da superfície, removendo marcas de direção de aplicação do material sobre o porcelanato, mas não é capaz de removê-lo eficientemente. Considerando as características hidrofílicas do material sobre o porcelanato, os baixos resultados apresentados pelo etanol eram esperados uma vez que ele apresenta menor caráter hidrofílico do que a água.

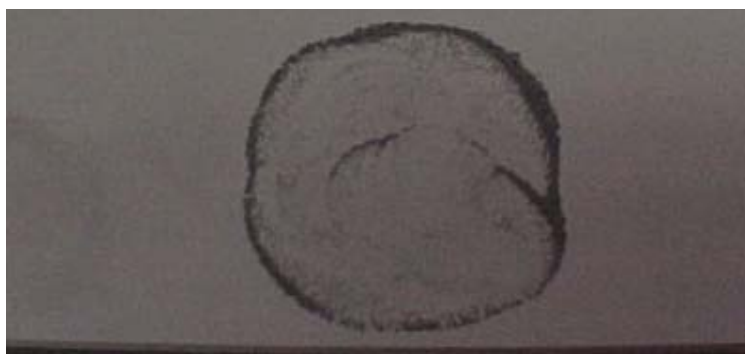
Sem limpeza

Observou-se intenso manchamento na superfície em que nenhum processo de limpeza havia sido realizado, isto é, na superfície do porcelanato conforme fornecido pelo fabricante (Figura 20). Esta situação também foi verificada para a limpeza através de escovação (Figura 21)
