XIX COBREAP | Foz do Iguaçu

**CONGRESSO BRASILEIRO DE
ENGENHARIA DE AVALIAÇÕES E PERÍCIAS**

**INTRODUÇÃO DE ANÁLISE ESTRUTURAL E ESTABILIDADE – CONCEITOS E FUNDAMENTAÇÕES
- APLICAÇÃO À QUEDA DA CICLOVIA TIM MAIA**

PAULO FÁBIO BREGALDA DO CARMO

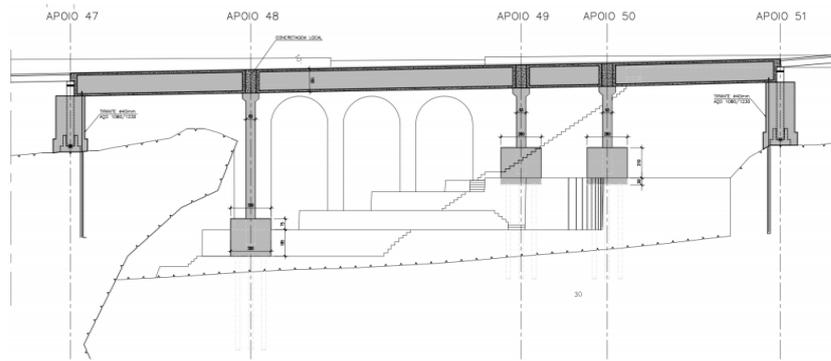
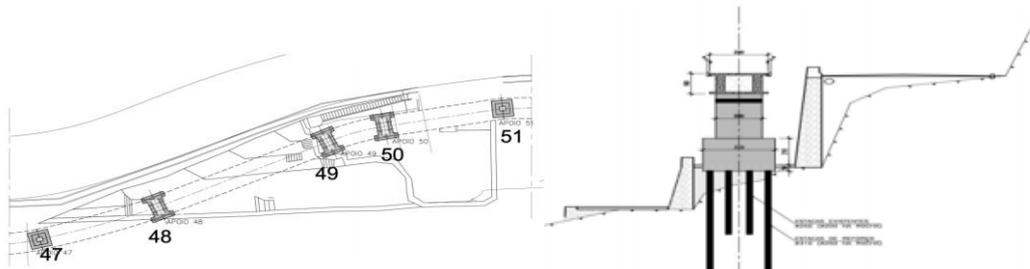
Fica claro, portanto, que a causa primeira do desabamento do trecho de 26 metros do tabuleiro da Ciclovia Tim Maia, foi devido a ausência de engaste do tabuleiro na única viga de sustentação da “mesa”, negligenciado pela falta de estudo preliminar que levasse em consideração as ondas que ocorrem no local e são potencializadas pela encosta e mureta de contenção. No dimensionamento estrutural não foi previsto que existiam forças verticais, de baixo para cima, com capacidade de levantar o tabuleiro simplesmente encaixado/apoiado.

Pressão da onda com recorrência de 100 anos – 66 KN/m² – força vertical, para cima.

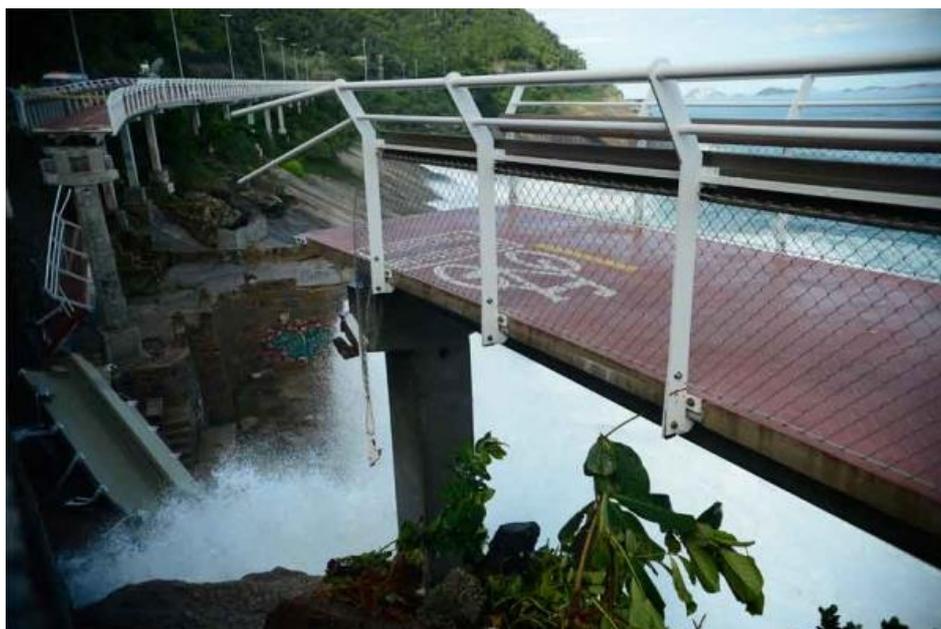
Foto: Fernando Frazão/ Agência Brasil

Segundo os laudos realizados, a estrutura da ciclovia da avenida Niemeyer deveria ser, no mínimo, 12 vezes mais resistente para suportar a força das ondas no trecho que desabou. Esta foi a conclusão do estudo conduzido pela COPPE/UFRJ em parceria com Instituto Nacional de Pesquisas Hidroviárias (INPH), encomendado pela prefeitura do Rio de Janeiro. O desabamento da ciclovia, causou duas mortes. O trecho havia sido inaugurado três meses antes, em 17 de janeiro de 2016, a um custo de R\$ 44,7 milhões.

De acordo com a análise, uma onda de aproximadamente três metros de altura atingiu o paredão rochoso da avenida Niemeyer e, com o impacto no costão, a água subiu, chegou a 25 metros de altura e assim alcançou o nível da ciclovia. A força da onda foi em torno de três toneladas por metro quadrado, sendo que a estrutura da ciclovia suportava o equivalente a meia tonelada no trecho atingido pelo mar. Ou seja, a força da onda foi cerca de 6 vezes maior do que a estrutura poderia suportar, nesse trecho.

Existe consenso entre os calculistas que: *“A ciclovia foi bem construída, mas teve um erro de projeto, que não levou em conta a possibilidade de haver um esforço de baixo para cima, causado por uma onda usual naquele ponto”.*
