XIX COBREAP | Foz do Iguaçu

**CONGRESSO BRASILEIRO DE
ENGENHARIA DE AVALIAÇÕES E PERÍCIAS**

**INSPEÇÃO PREDIAL E AVALIAÇÃO DAS MANIFESTAÇÕES PATOLÓGICAS DO SUBSOLO EM
EDIFICAÇÃO RESIDENCIAL LOCALIZADA NO DISTRITO FEDERAL – ESTUDO DE CASO
CONDOMÍNIO RESIDENCIAL 116 NORTE**

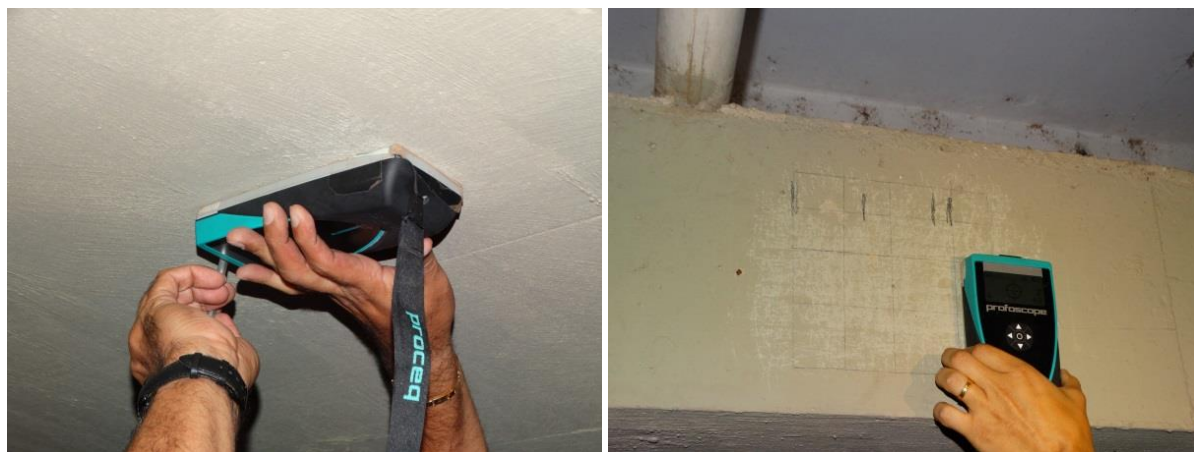
As áreas de ensaio foram definidas com base nos critérios estabelecidos por norma e foram devidamente preparadas por meio de polimento enérgico com disco de carborundum, através de movimentos circulares. Vale ressaltar que em todas as áreas foram feitas marcações da posição do aço, detectada com a utilização do pacômetro, a fim de evitar as regiões com concentração excessiva de armadura, conforme apresentado na Figura 22.

(a) (b)
Figura 22 (a) e (b): Ensaio de pacometria para detecção da posição da armadura

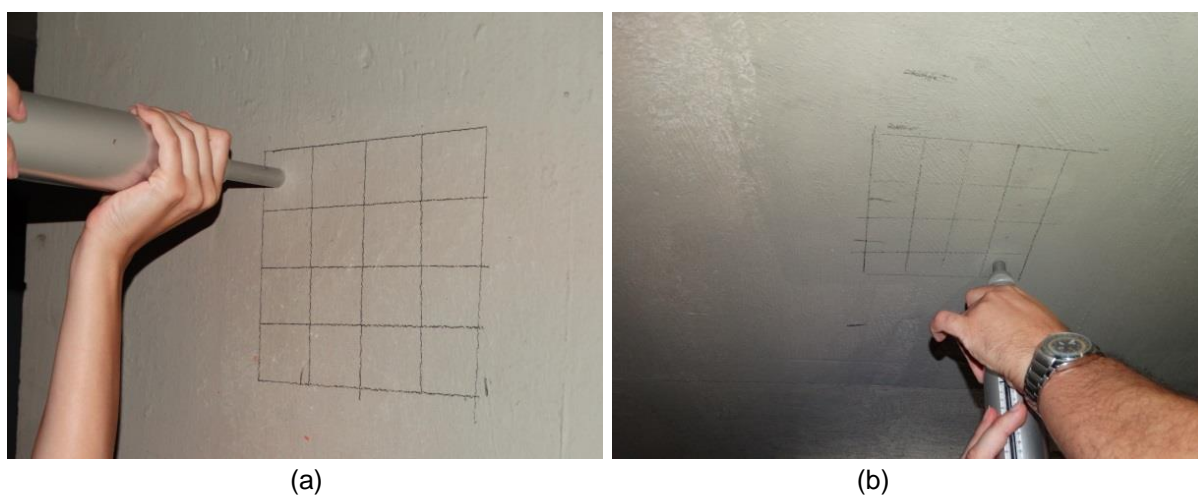
Vale ressaltar que foram realizados alguns ensaios de esclerometria em áreas próximas à pontos de exposição da armadura a fim de atestar a influência da carbonatação nos resultados obtidos, pois a formação do carbonato de cálcio (CaCO_3) no concreto confere maiores valores da resistência ao impacto.

Figura 23: Ensaio de pacometria para detecção da posição da armadura. (a) Pilar entre as vagas 607/606; (b) Laje de avanço da vaga 506

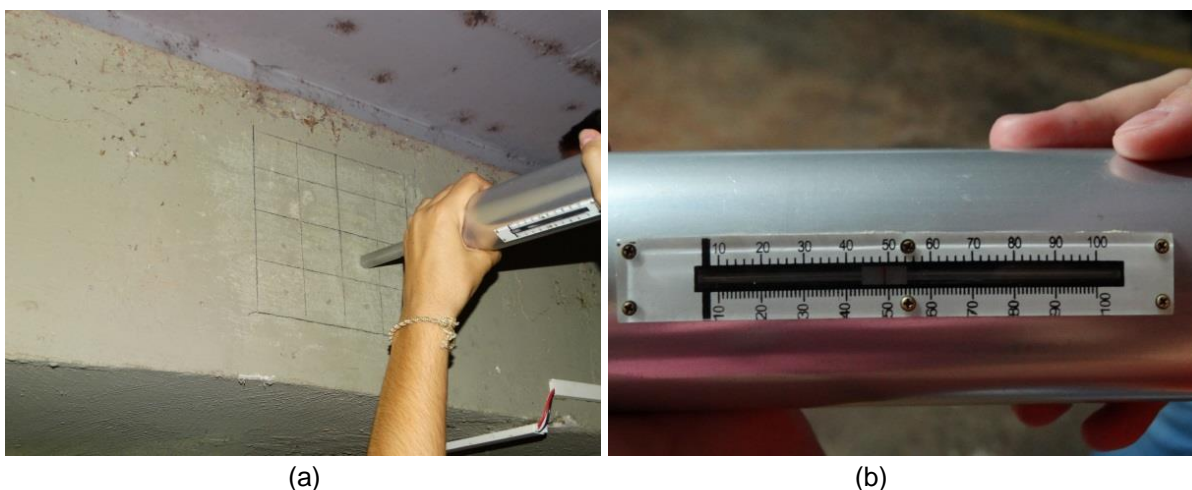
Figura 24: Ensaio de pacometria para detecção da posição da armadura. (a) laje de avanço da vaga 301; (b) Aparelho esclerômetro de Schimidt utilizado no ensaio

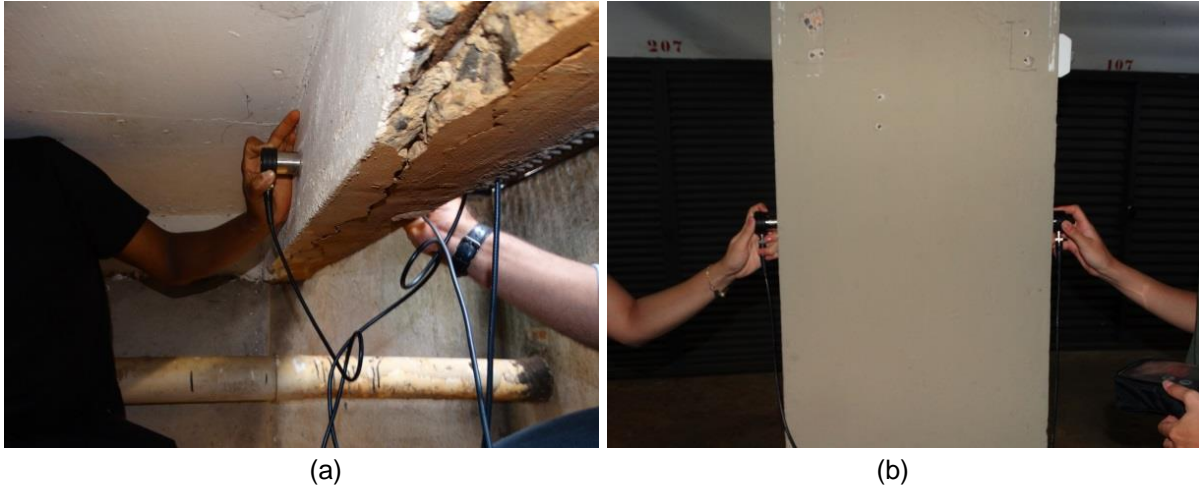
Figura 28: Ensaio de ultrassonografia. (a) viga de bordo da vaga 608; (b) pilar entre as vagas 207 e 107

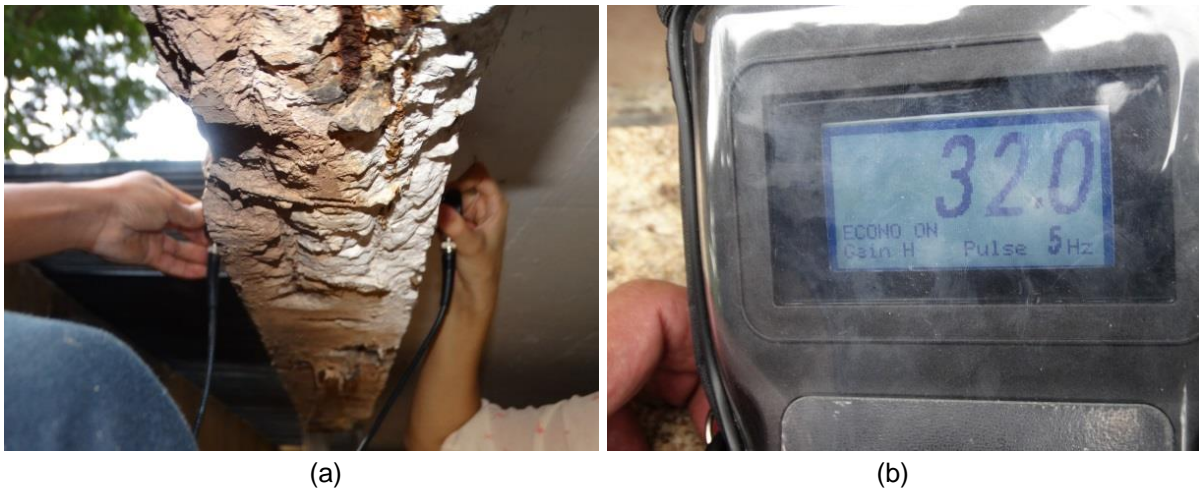
Figura 29: Ensaio de ultrassonografia. (a) viga de bordo da vaga 604; (b) Leitura efetuada no circuito medidor do tempo de propagação da onda
