**CONGRESSO BRASILEIRO DE
ENGENHARIA DE AVALIAÇÕES E PERÍCIAS**

VÍCIOS CONSTRUTIVOS: DESCONFORMIDADES ÀS NORMAS E SUA FREQUÊNCIA

TRABALHO DE PERÍCIA

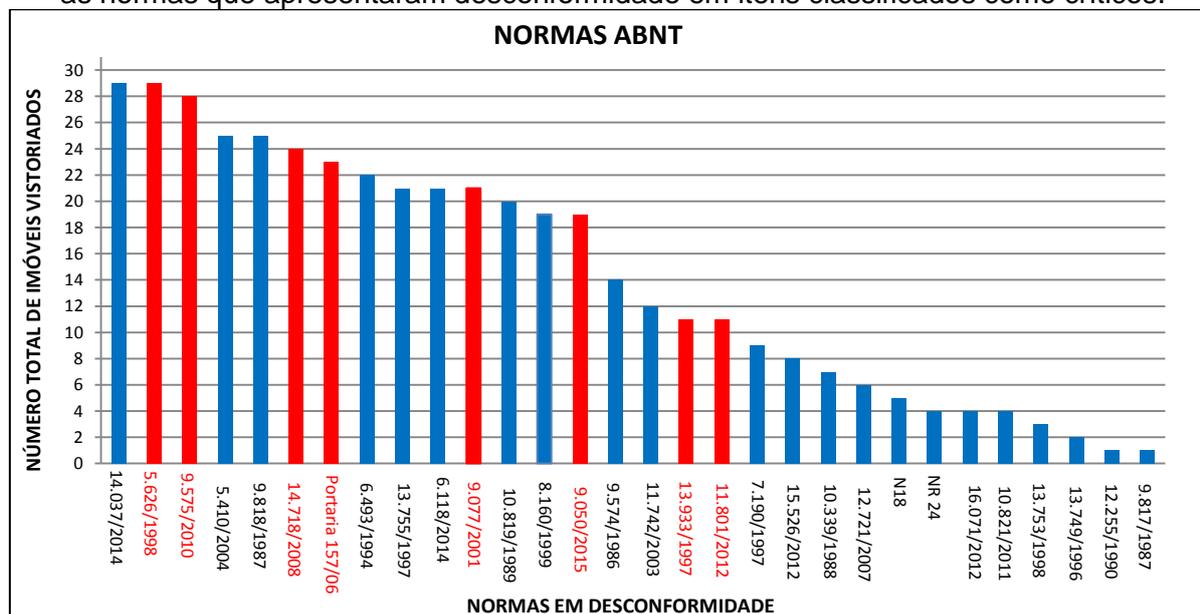
O gráfico 1 de barras contempla no eixo Y o número total de empreendimentos e no eixo X as normas em desconformidade. As barras indicam o número exato de empreendimentos em desconformidade, e as que estão na cor vermelha representam os itens que infringem as normas classificados como críticos.

Gráfico - 1: Normas em desconformidades encontradas durante as vistorias. Em vermelho as normas que apresentaram desconformidade em itens classificados como críticos.

Apesar de não configurar como uma desconformidade crítica, destaca-se a ausência de cumprimento de um item da NBR 14.037- Diretrizes para elaboração de manuais de uso, operação e manutenção das edificações (ABNT, 2014) – a não entrega por parte da construtora, do manual específico às áreas e equipamentos comuns, projetos e discriminações técnicas atualizadas, bem como instruções de instalação.

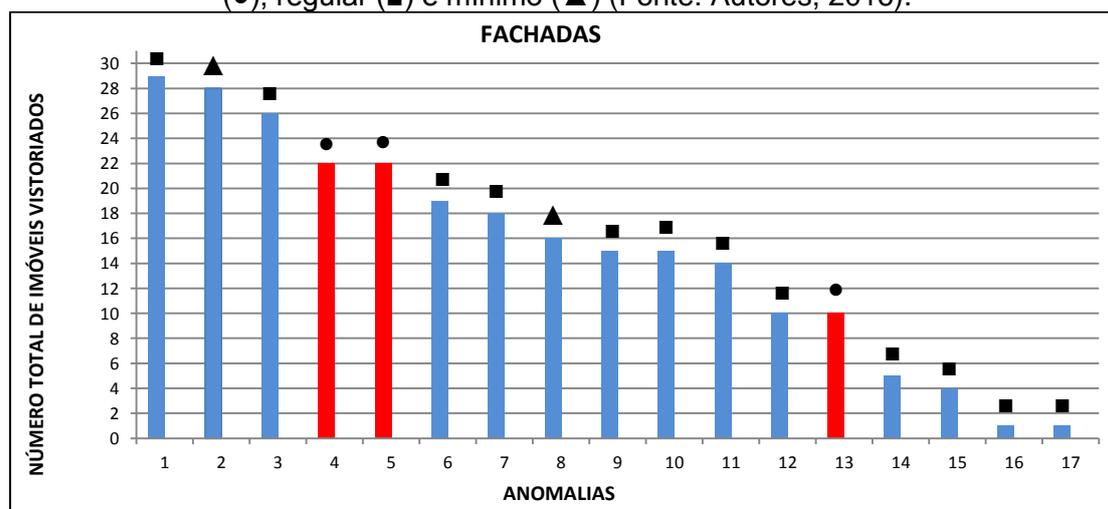
Neste trabalho, para fachadas foram observados dois itens críticos, que estão representados nas barras vermelhas: Ausência de juntas de dilatação com desprendimento (70%) e cerâmica desprendida ou danificada (70%) (Gráfico 2).

Gráfico - 2: Principais anomalias construtivas encontradas durante as vistorias nas fachadas. A classificação das anomalias quanto a sua urgência foi diferenciada em críticos (●); regular (■) e mínimo (▲) (Fonte: Autores, 2016).

A ausência de juntas de dilatação/movimentação não separa o revestimento e desta forma, não alivia as tensões provocadas pelo movimento da base ou do próprio revestimento, o que pode ocasionar o desprendimento.

A avaliação dos laudos neste trabalho constatou que 32% do imóveis vistoriados apresentaram trincas externas nas juntas de dilatação/rejunte, ocasionando infiltrações dentro dos apartamentos (Gráfico 2 – item 13).

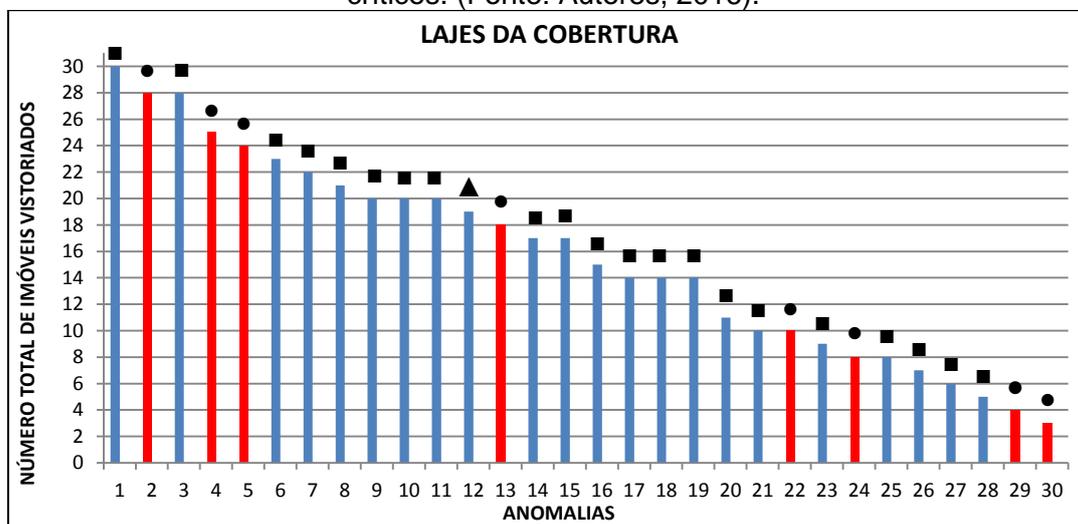
Dente os itens críticos destacam-se 3: Oxidação (haste do para-raios/exaustores/escadas) (28/31 – 90%); Ausência de anel de vedação e fechadura da tampa da caixa d’água (25/31 – 80%) e Oxidação da tampa da caixa d’água e má fixação da mesma (24/31 – 77%) (Gráfico 3).

Gráfico - 3: Principais anomalias construtivas encontradas nas lajes de cobertura. A classificação das anomalias quanto a sua urgência foi diferenciada em críticos (●); regular (■) e mínimo (▲). Em destaque na cor vermelha as barras correspondentes aos itens críticos. (Fonte: Autores, 2016).

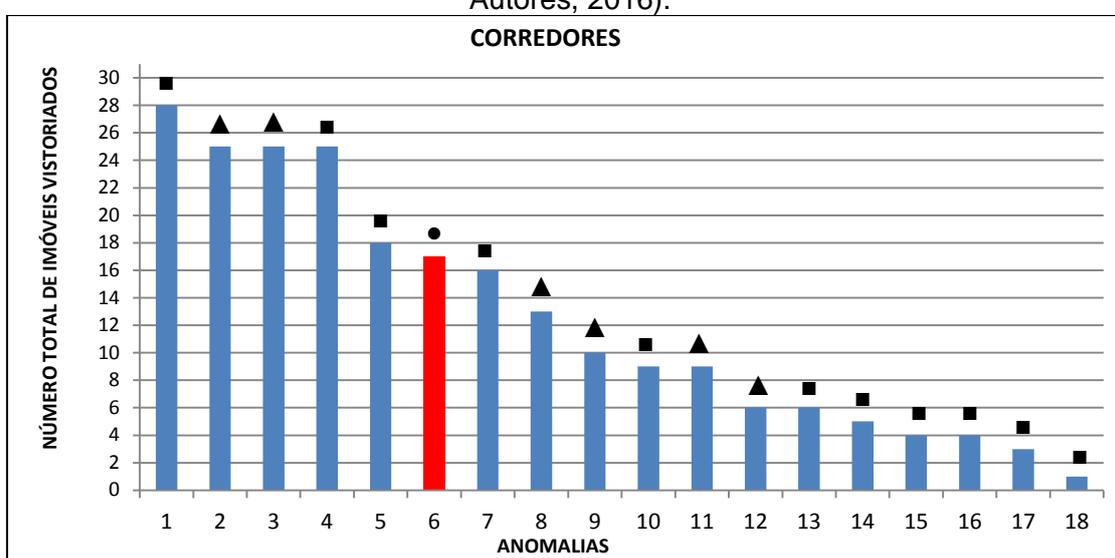
Para as áreas de corredores muitas anomalias foram diagnosticadas entretanto, apenas uma classificada como crítica: a ausência de ventilação nos quadros de gás em 17 imóveis (Gráfico 4).

Gráfico - 4: Principais anomalias construtivas encontradas nos corredores. A classificação das anomalias quanto a sua urgência foi diferenciada em críticos (●); regular (■) e mínimo (▲). Em destaque na cor vermelha as barras correspondentes aos itens críticos (Fonte: Autores, 2016).

A norma NBR 13.933 (ABNT, 1997), diz em seu item 4.9.4 que o abrigo deve ter abertura para ventilação, com área mínima igual a 10% da área de sua planta baixa.

De acordo com o analisado algumas construtoras responsáveis não executaram corretamente a área exigida por norma para a ventilação, oferecendo risco aos usuários, pois caso haja vazamento não haverá espaço suficiente para a ventilação e o permanecerá no interior do hall dos pavimentos em concentrações elevadas.

Além deste item crítico destaca-se a incidência de trincas e fissuras, ambas com 80% (25/31) de ocorrência.

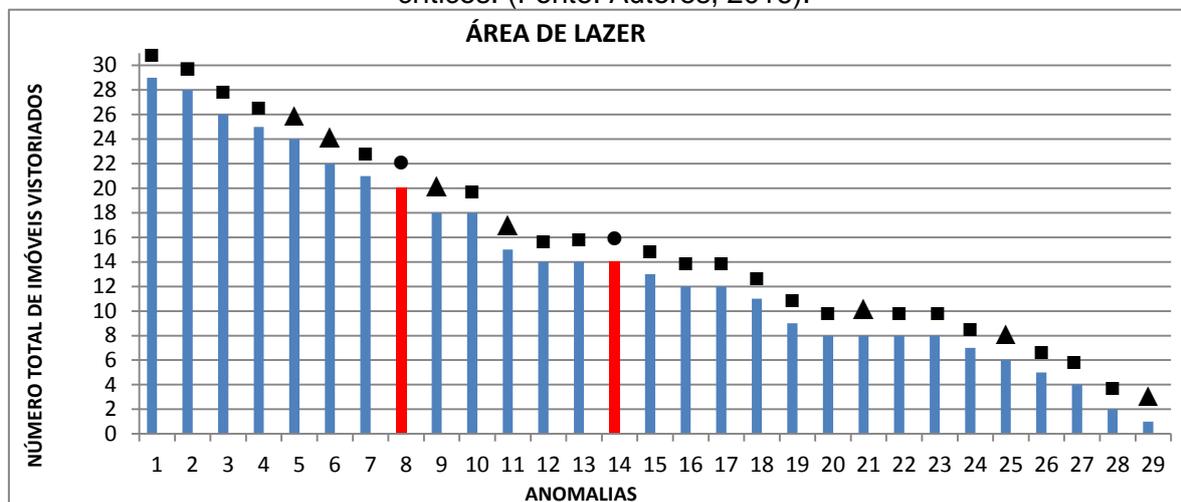
Conforme já descrito no item fachadas deste trabalho, a classificação atribuída a esta anomalia está ligada ao risco iminente deste revestimento vir a atingir um usuário, principalmente por se tratar de área de lazer.

Gráfico - 5: Principais anomalias construtivas encontradas durante as vistorias nas áreas de lazer. A classificação das anomalias quanto a sua urgência foi diferenciada em críticos (●); regular (■) e mínimo (▲). Em destaque na cor vermelha as barras correspondentes aos itens críticos. (Fonte: Autores, 2016).

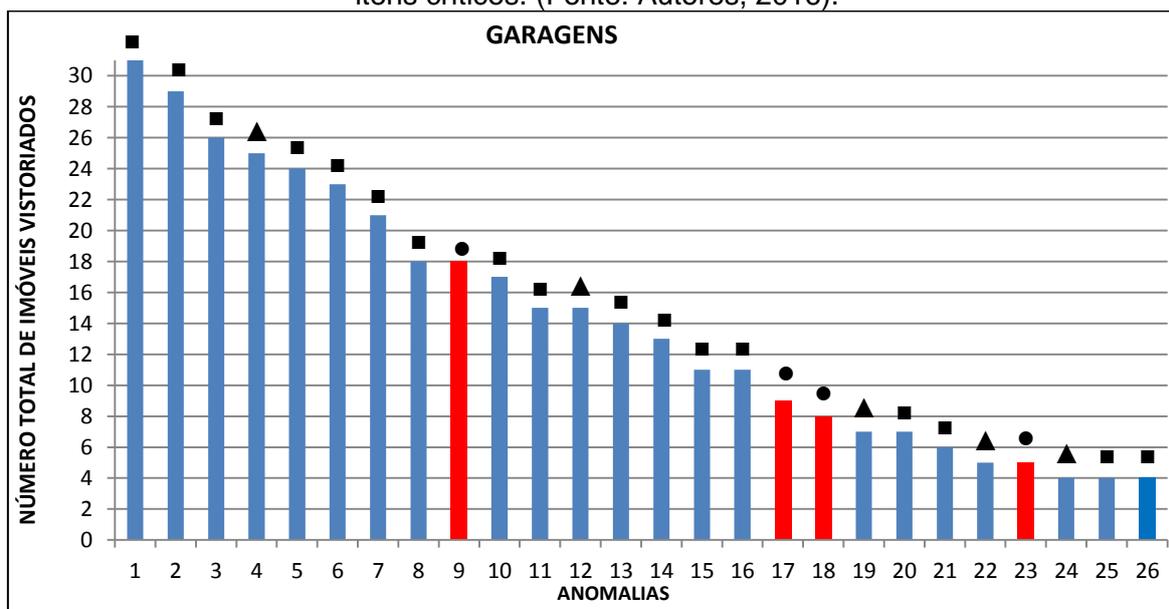
Nas áreas de garagem podem ser destacadas 4 anomalias críticas (Gráfico 6), sendo que a falha na vedação da tampa da cisterna e vazamento na tubulação respectivamente já foram previamente descritas neste trabalho.

Gráfico - 6: Principais anomalias construtivas encontradas durante as vistorias nas garagens. A classificação das anomalias quanto a sua urgência foi diferenciada em críticos (●); regular (■) e mínimo (▲). Em destaque na cor vermelha as barras correspondentes aos itens críticos. (Fonte: Autores, 2016).

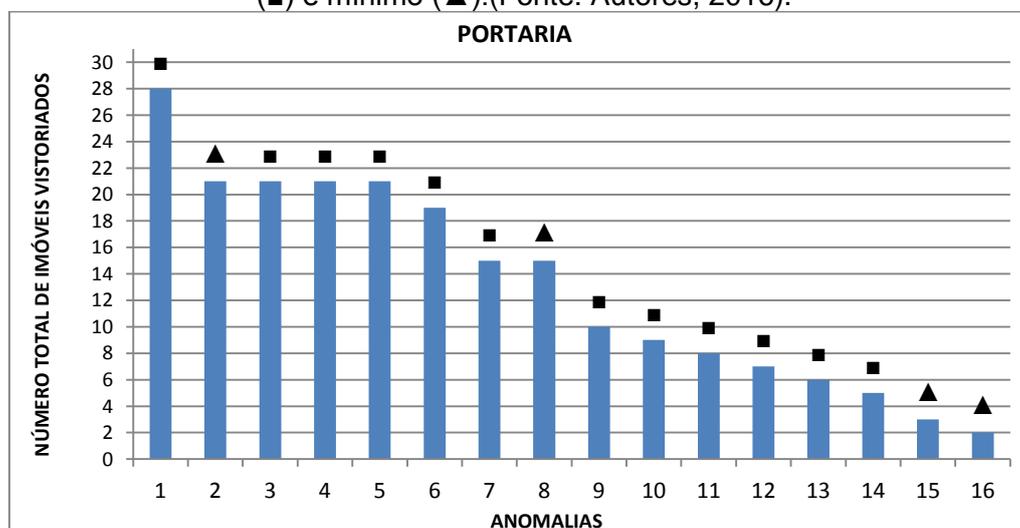
Nas portarias e acessos não foram encontrados itens críticos, entretanto destaca-se a presença de trincas diversas (28/31-90%) como as anomalias mais encontradas nos laudos (Gráfico 7).

Gráfico - 7: Principais anomalias construtivas encontradas durante as vistorias nas portarias. A classificação das anomalias quanto a sua urgência foi diferenciada em críticos (●); regular (■) e mínimo (▲).(Fonte: Autores, 2016).
