NATUREZA DO TRABALHO: TRABALHO DE PERÍCIA

1. Introdução

O fato gerador deste trabalho foi a necessidade de avaliação da ocorrência de manchas em placas de granito. Neste sentido, o objetivo deste trabalho foi avaliar as causas destas manchas e, se possível, propor medidas para sua eliminação.

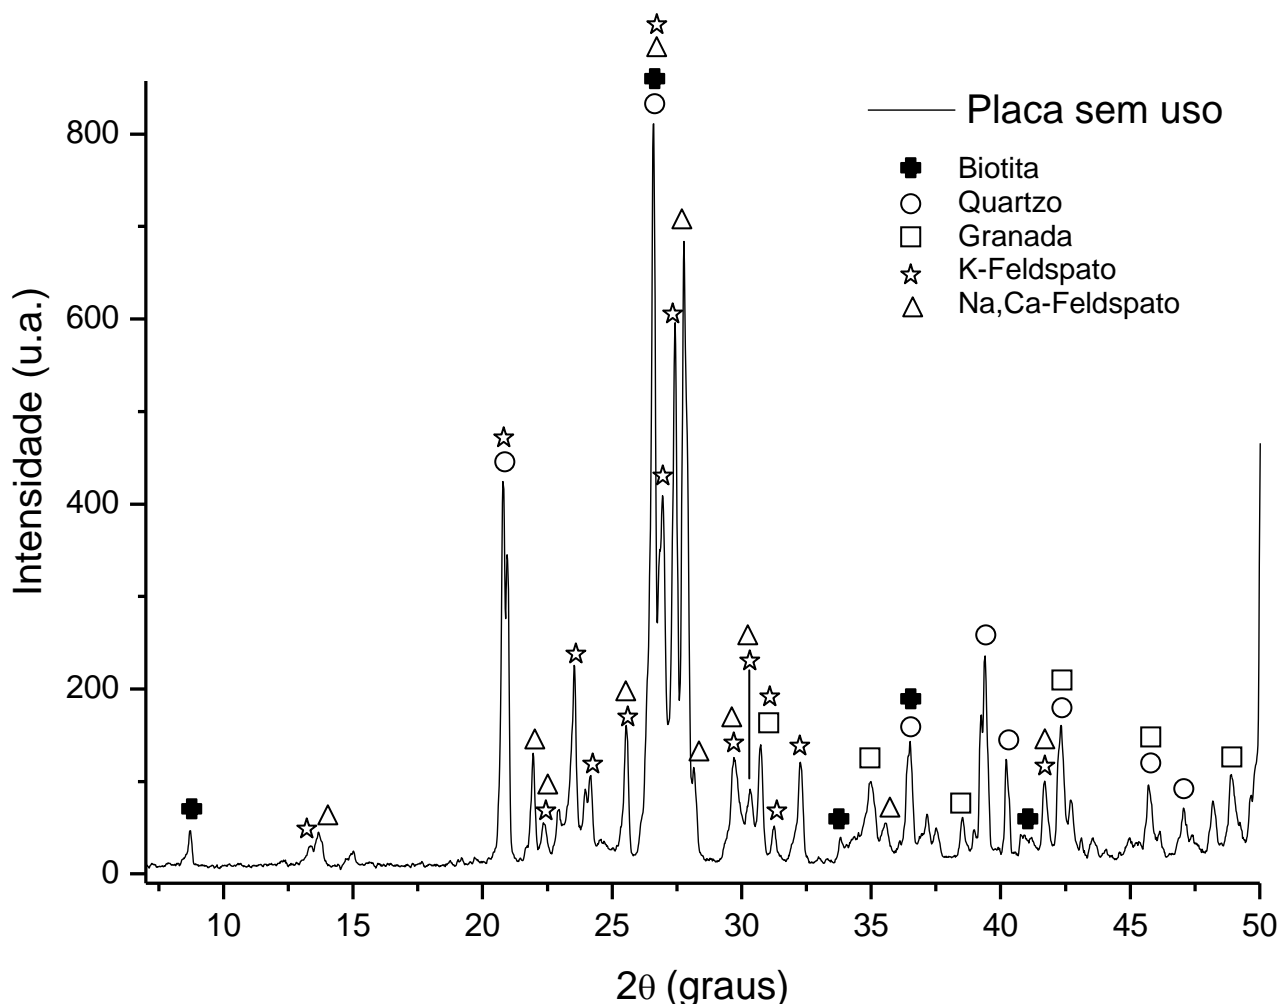
O difratograma obtido para amostra representativa das placas sem uso está mostrado na Figura 13.

A partir da comparação com fichas padrão, identificam-se quartzo (SiO_2), feldspatos dos tipos calco-sódico ($(\text{Ca,Na})\text{AlSi}_3\text{O}_8$) e potássico (KAlSi_3O_8), granada ($\text{Fe}_3\text{Al}_2(\text{Si}_3\text{O}_{12})$) e biotita ($\text{K}(\text{Fe,Mg})_3\text{AlSi}_3\text{O}_{10}(\text{OH})_2$) como os principais componentes da rocha.

Figura 13 – Difratograma típico obtido para a amostra sem uso.

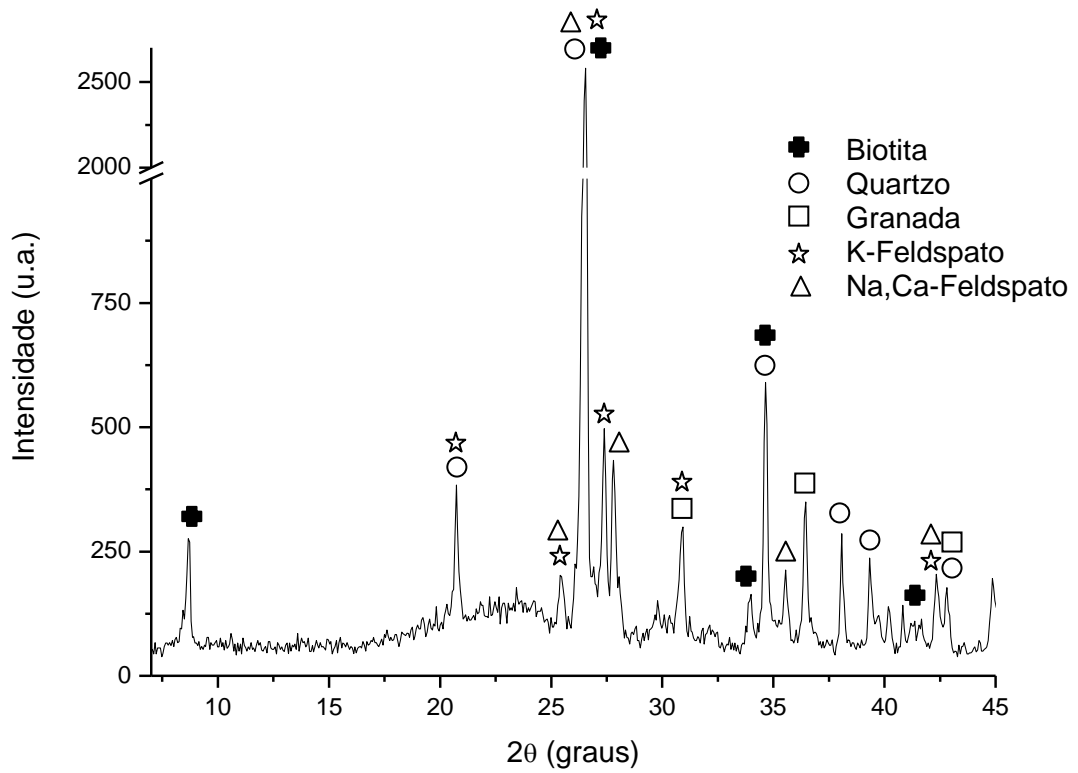
Para a complementação da análise dos minerais escuros, devido ao seu maior envolvimento com a patologia em estudo, análises de XRD e FTIR foram realizadas utilizando maiores concentrações destes grãos (Figura 14 e Figura 15). Foi identificado que esta fase é constituída especialmente de biotita ($\text{K}(\text{Fe,Mg})_3\text{AlSi}_3\text{O}_{10}(\text{OH})_2$), com menores quantidades de hornblenda ($(\text{Ca,Na})_{2-3}(\text{Mg,Fe,Al})_5(\text{AlSi})_8\text{O}_{22}(\text{OH})_2$). Ressalta-se que picos dos outros constituintes da rocha também são verificados nas curvas devido a se tratar de uma análise com maior concentração da fase em análise, mas que não exclui os outros componentes.

Figura 14 – Difratoograma coletado para amostra rica na fase escura.

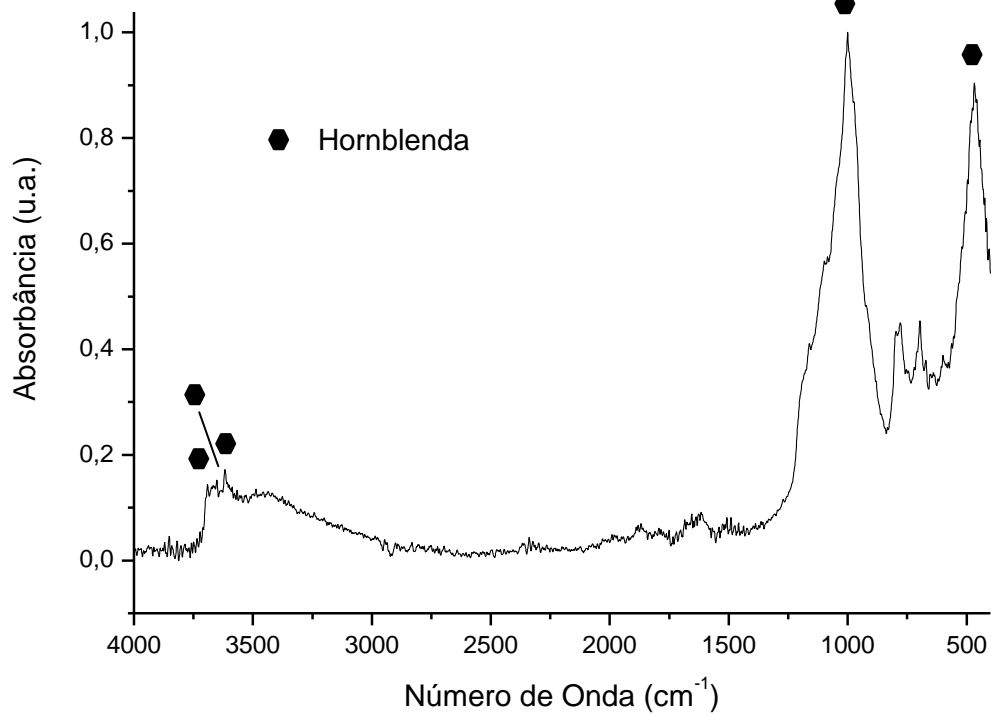
Figura 15 – Espectro de FTIR coletado para amostra rica na fase escura.

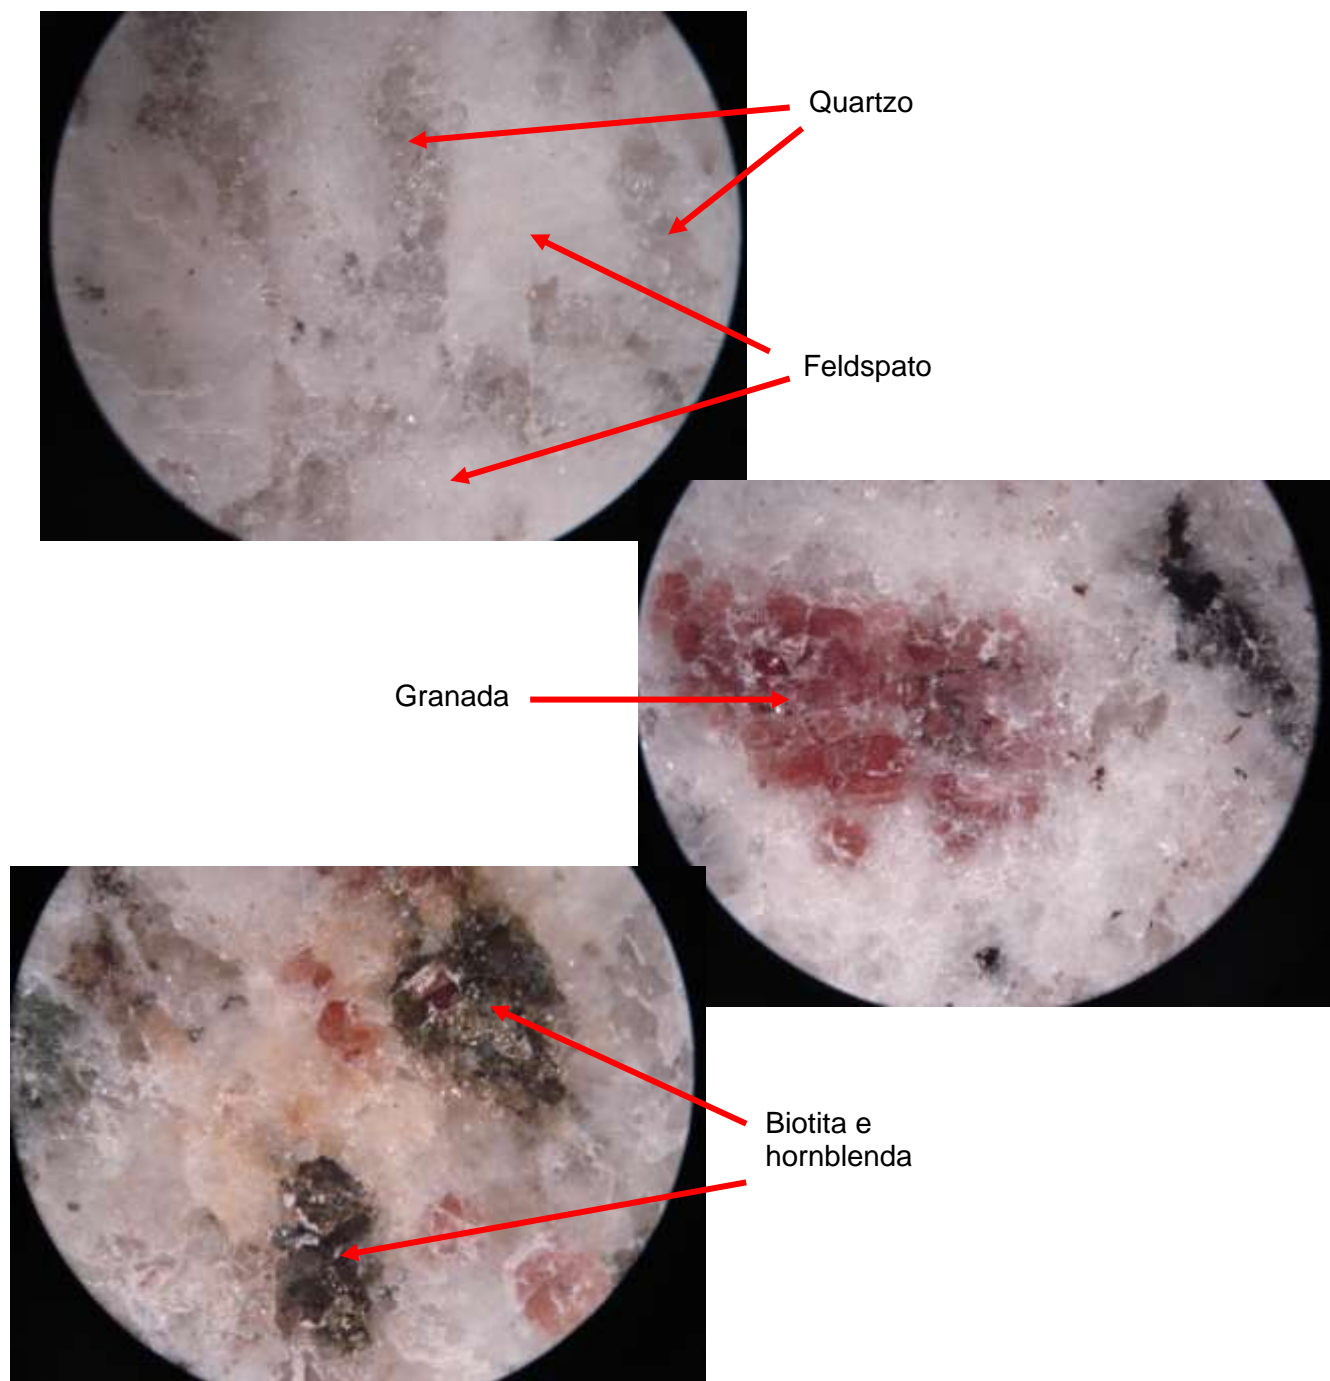
A identificação dos principais minerais constituintes da amostra pode ser visualizada na Figura 16.

Figura 16 – Principais minerais constituintes da placa de rocha em avaliação.

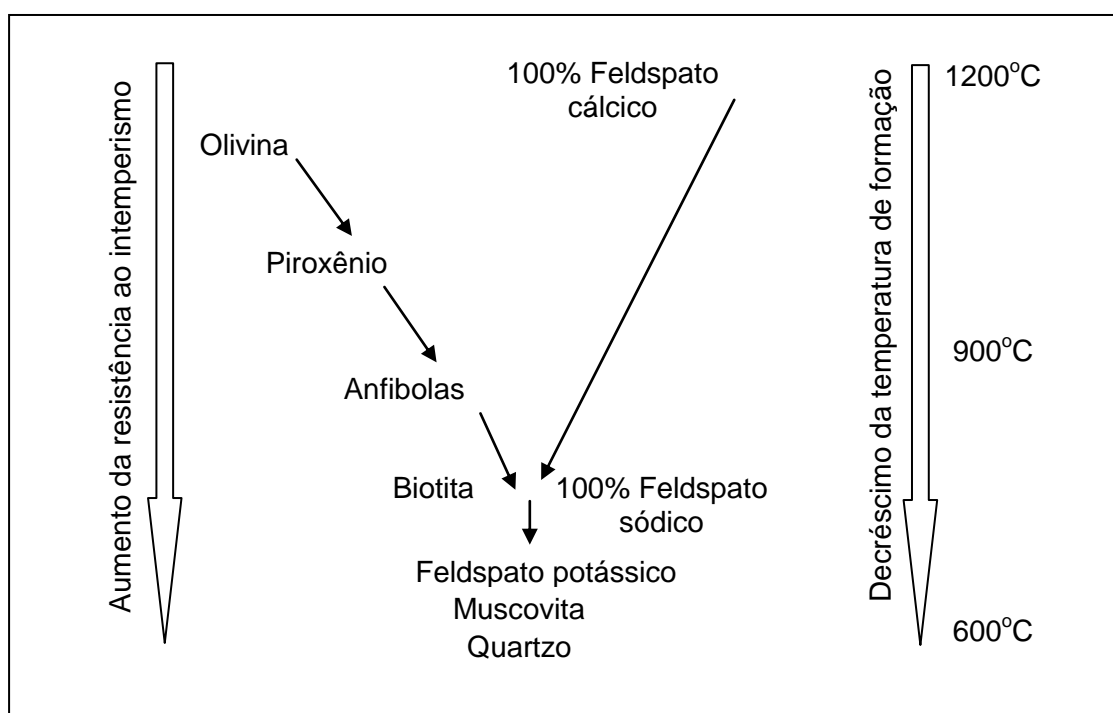
Figura 20 – Série de Bowen: medida da resistência ao intemperismo.

Deve-se lembrar sempre que a série descontínua das olivinas, piroxênios, anfíbulas e biotitas englobam minerais com ferro na sua composição que irão sofrer processo de oxidação irreversível, em taxas que serão dependentes dos índices físicos das rochas, do tipo e quantidade destes minerais e das condições de exposição.

Para evitar a ocorrência dos problemas identificados é necessária uma adequada seleção do material.

Um dos principais aspectos envolvidos na seleção de uma rocha é a composição mineralógica da placa. Os minerais formadores das rochas graníticas são estáveis nas temperaturas do interior da terra e não nas condições de utilização no ambiente, incluindo baixas temperaturas e elevada umidade. Neste sentido, a ordem de estabilidade dos minerais ao intemperismo é inversamente proporcional à temperatura de formação conforme descrito pela Série de Bowen (Figura 20), de modo que os minerais formados em menores temperaturas são os mais estáveis, devendo predominar na composição do material.

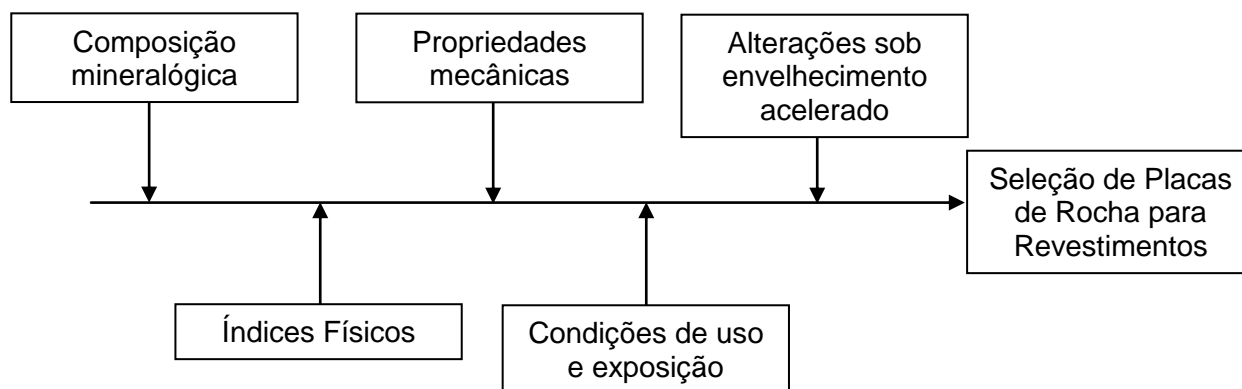
Figura 21 – Parâmetros envolvidos na seleção e aquisição de placas de rocha.

Além disso, a avaliação das alterações que as rochas irão sofrer durante a sua utilização pode ser feita previamente durante o processo de seleção e aquisição dos materiais através dos ensaios de envelhecimento acelerado, que indicam a susceptibilidade da rocha a se alterar em função do tempo. Estes ensaios de alterabilidade envolvem a exposição aos vapores de ácido, a lixiviação e oxidação acelerada, simulando os principais agentes físicos e químicos, que ocasionam deterioração em rochas com aplicação ornamental. A grande importância destes ensaios é que permitem simular as variações estéticas e perda de propriedades que as rochas podem sofrer durante a sua vida útil.

O objetivo da seleção do material é reduzir ao máximo a taxa de alteração do material, aumentando a sua vida útil, mantendo os aspectos estéticos e propriedades desejadas. O fluxograma da Figura 21 resume as avaliações recomendadas no processo de seleção das placas de rocha.
