## **NATUREZA DO TRABALHO: TRABALHO DE PERÍCIA**

**Resumo:** *Este trabalho teve por objetivo avaliar o potencial de corrosão de um sistema de montagem metálica em função da ocorrência de processo corrosivo no sistema após instalação. Trata-se de uma subestrutura em peças metálicas para recebimento de revestimento externo em pele de vidro instalado na cidade de Belém. O estudo foi realizado através de inspeção visual com vista desarmada, análise metalográfica e espectroscopia de energia de elétrons para avaliação da composição química e natureza da peça metálica, microscopia eletrônica de varredura e teste acelerado de corrosão. Os resultados mostram a ocorrência de contato entre metais de natureza e composição muito distintas, resultando em um potencial de corrosão inquestionável. Reduz a possibilidade de ocorrência da corrosão o fato de algumas peças apresentarem um sistema de proteção/revestimento superficial, desde que estes revestimentos apresentem-se íntegros, sem exposição do metal de base, em função da ocorrência de riscos, fissuras e outros danos físicos durante transporte, montagem e uso.*

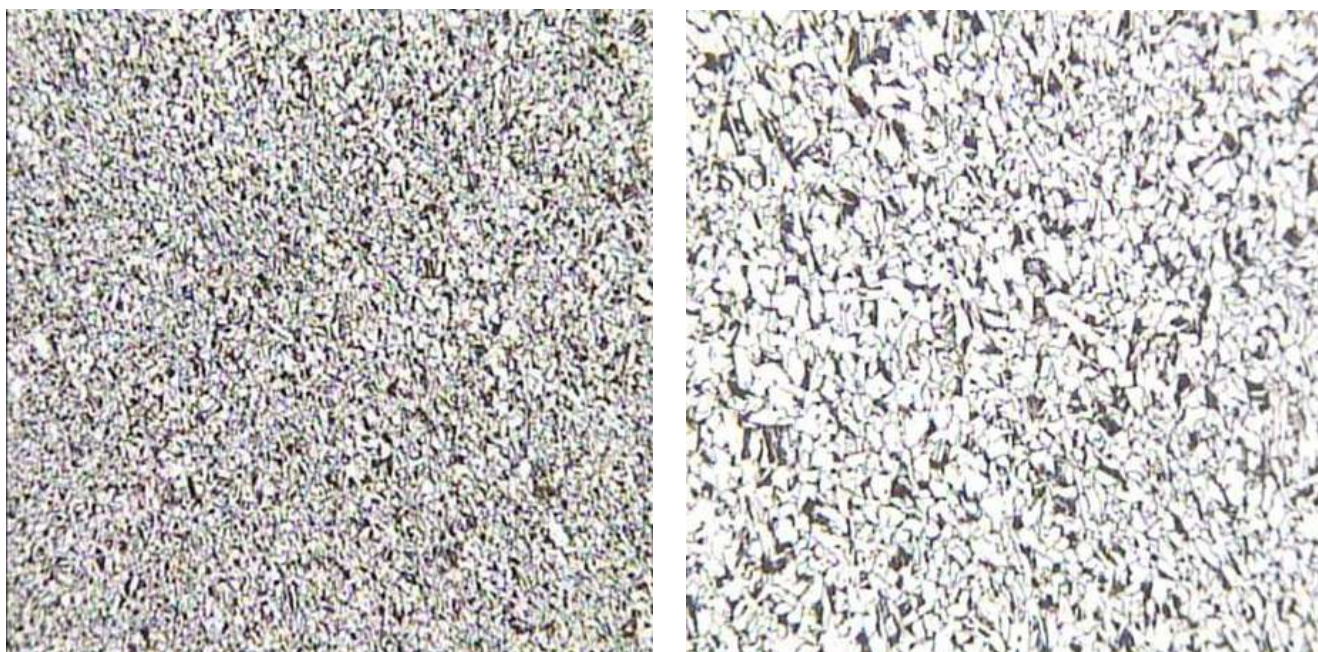
Figura 8 – Imagens de microscopia ótica obtidas para o Perfil “U”, em ampliações de 100x e 200x.

Imagens obtidas para o Perfil “U” e o Cilindro, em ampliações de 100x e 200x, estão mostradas nas Figuras 8 e 9 a seguir. As imagens apresentam características bem diferenciadas apesar de ambas estarem associadas à ligas de ferro-carbono. As diferenças observadas são decorrentes ao ataque químico utilizado para a revelação da microestrutura. O nital não ataca nem a ferrita, nem a cementita, mas delinea os seus contornos e colore de escuro a perlita. Ferrita, cementita e perlita são as fases possíveis de serem verificadas em ligas de ferro carbono simples resfriadas lentamente, sendo a quantidade de cada uma delas decorrente do teor de carbono presente no material.

A partir das imagens obtidas e da comparação com padrões, pode-se estimar que o metal de base do Perfil “U” é um aço carbono com teor de carbono da ordem de 0,1 a 0,3% enquanto que no Cilindro o teor de carbono é da ordem de 0,6%.

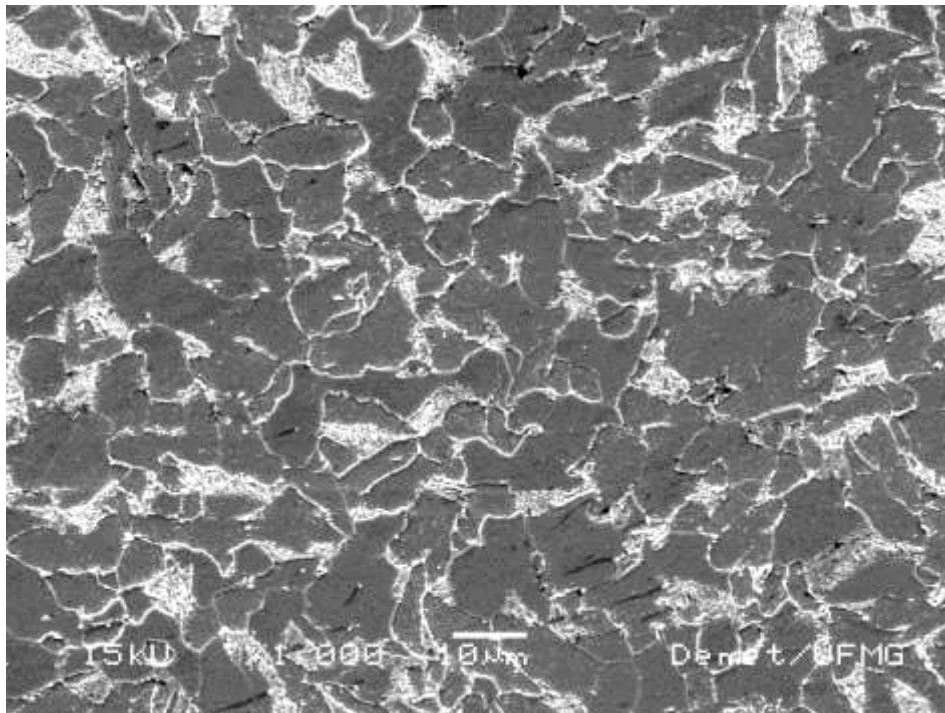
Fotomicrografias destas duas amostras constituídas de ferro-carbono obtidas através de microscopia eletrônica de varredura estão mostradas nas Figuras 10 e 11. Novamente, as diferenças microestruturais se tornam evidentes, especialmente pela textura lamelar da perlita (Figura 11) presente em maior quantidade na amostra do Cilindro devido ao seu maior teor de carbono.

Figura 10 – Fotomicrografia obtida para amostra retirada do Perfil “U” (SE, 1000x).

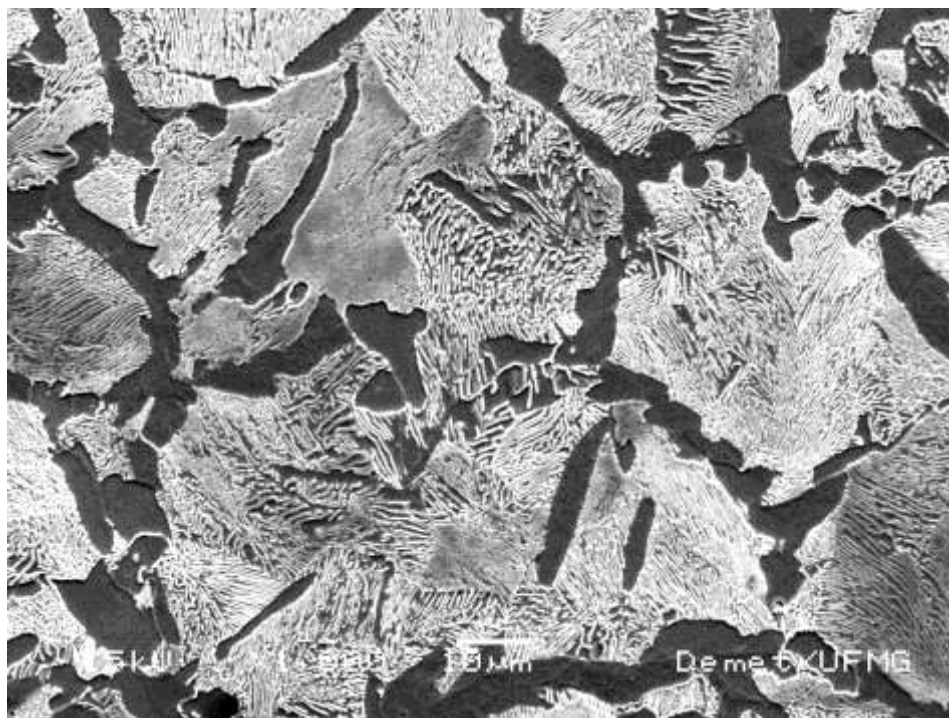
Figura 11 – Fotomicrografia obtida para amostra retirada do Cilindro (SE, 1000x).

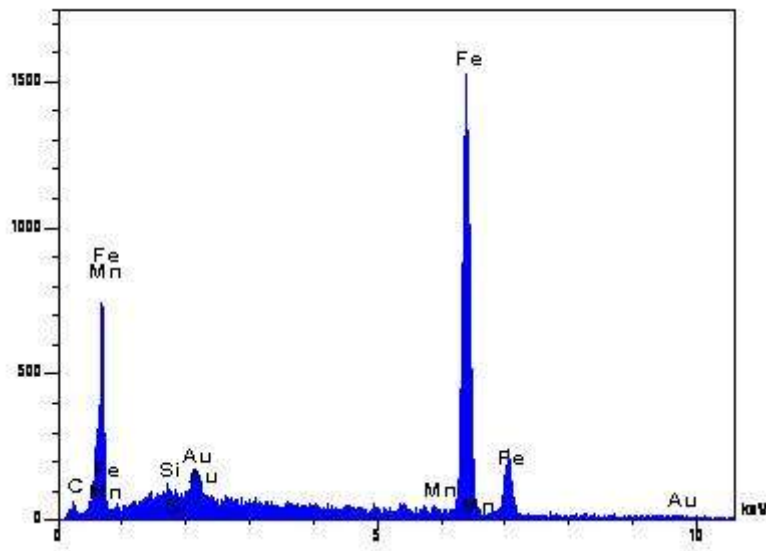
A análise química destes materiais revelou o ferro como principal constituinte da amostra, conforme esperado. O teor de carbono, já avaliado através da microestrutura, não pode ser quantificado através desta técnica devido ao baixo peso molecular deste elemento, mas sua presença foi detectada. Os demais elementos identificados foram silício (Si) e manganês (Mn) são impurezas usuais nos aços carbonos desde que presentes em pequenas quantidades, como as observadas neste caso.

Elemento	% Peso	% Atômico
Fe	0,6	1,2
Si	0,7	0,7
Mn	98,7	98,1

Figura 12 – EDS obtido a partir de amostra do Perfil “U”.

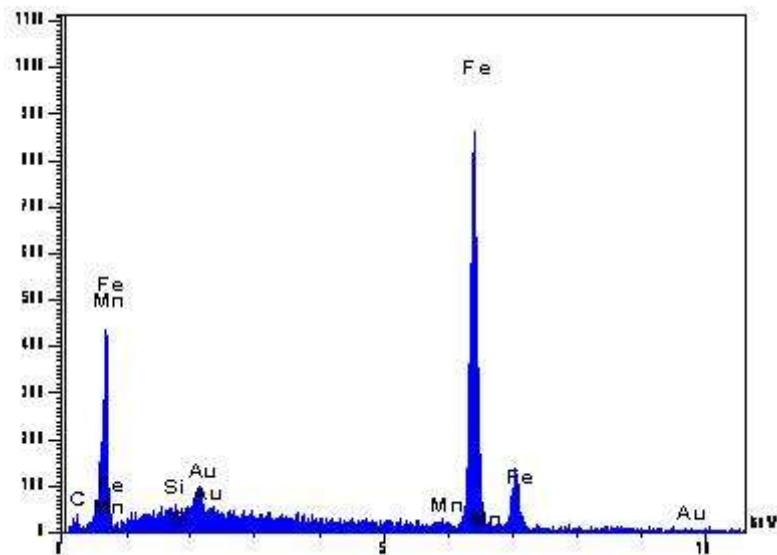
Elemento	% Peso	% Atômico
Fe	0,4	0,9
Si	0,4	0,4
Mn	99,2	98,7

Figura 13 – EDS obtido a partir de amostra do Cilindro.

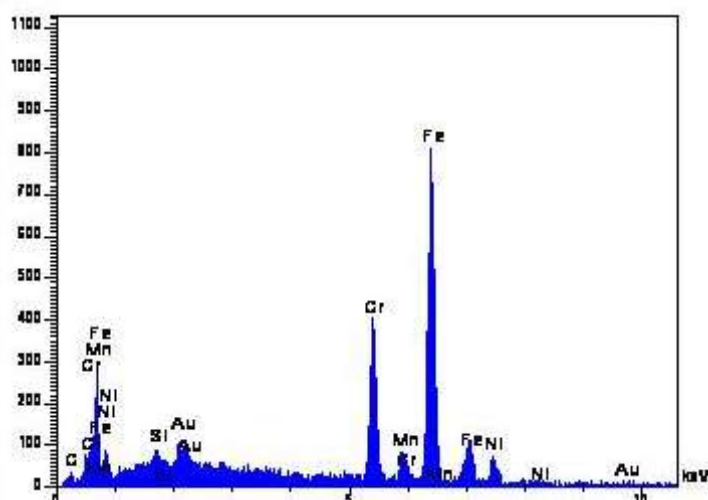
Análises químicas obtidas para o Parafuso, a Arruela e a Porca estão mostradas nas Figuras 15, 16 e 17, respectivamente. Em todos os casos, a partir da composição elemental, pode-se identificar que as peças são constituídas por aço inoxidável austenítico 304 (Cr: 17-19%; Ni: 8-11%; Mn < 2%).

Elemento	% Peso	% Atômico
Cr	18,6	19,6
Mn	0,8	0,8
Fe	70,9	69,7
Ni	8,8	8,3

Figura 15 – EDS a partir de amostra do Parafuso.

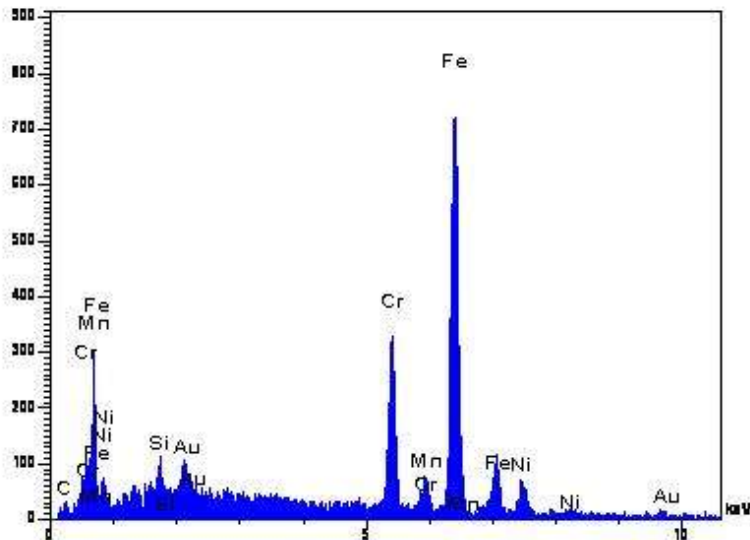
Elemento	% Peso	% Atômico
Si	0,5	1,0
Cr	19,4	20,5
Mn	0,9	0,9
Fe	70,7	69,6
Ni	8,6	8,0

Figura 16 – EDS a partir de amostra da Arruela.

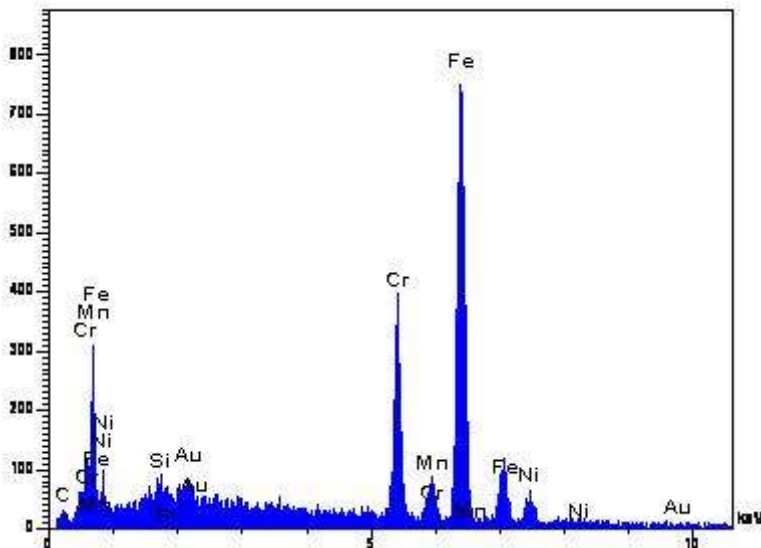
Elemento	% Peso	% Atômico
Si	0,5	1,1
Cr	18,8	19,9
Mn	0,9	0,9
Fe	71,7	70,6
Ni	8,0	7,5

Figura 17 – EDS a partir de amostra da Porca.
