**XV COBREAP - CONGRESSO BRASILEIRO DE ENGENHARIA DE AVALIAÇÕES
E PERÍCIAS - IBAPE/SP – 2009**

TRABALHO DE PERÍCIA

Resumo: *O objetivo do presente trabalho é a vistoria técnica em prédio comercial para determinação dos prováveis riscos e prejuízos resultantes de paralisação da obra, em consequência de embargo promovido pelo Poder Público.*

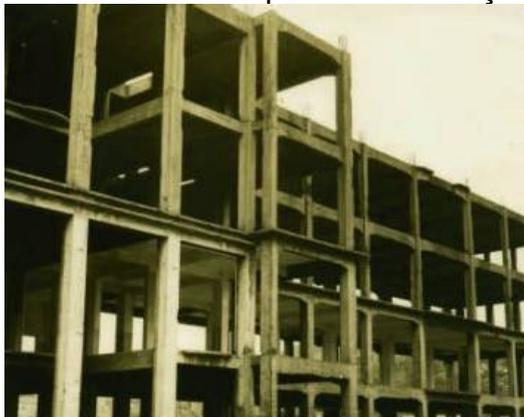
- Vista de uma hipotética edificação paralisada e exposta à ação do tempo

VISÃO DA EDIFICAÇÃO HIPOTÉTICA – OBRA INACABADA EXPOSTA AO TEMPO

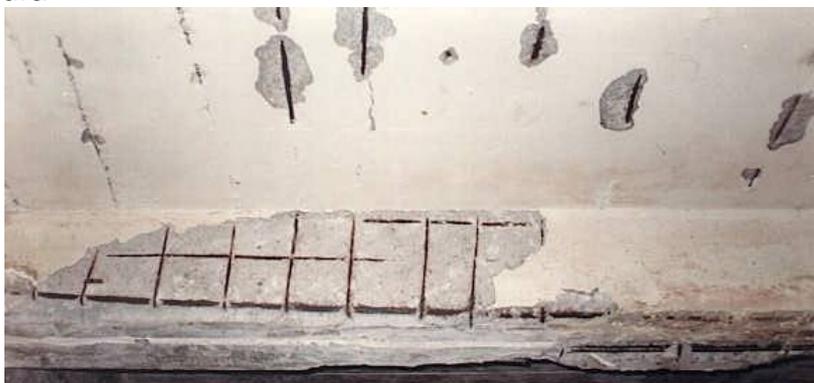
- Deslocamento em viga e laje de concreto armado devido à corrosão da armadura

VISTA DE VIGA COM DESPLACAMENTO DO CONCRETO (FACE LATERAL) DEVIDO À CORROSÃO DA ARMADURA

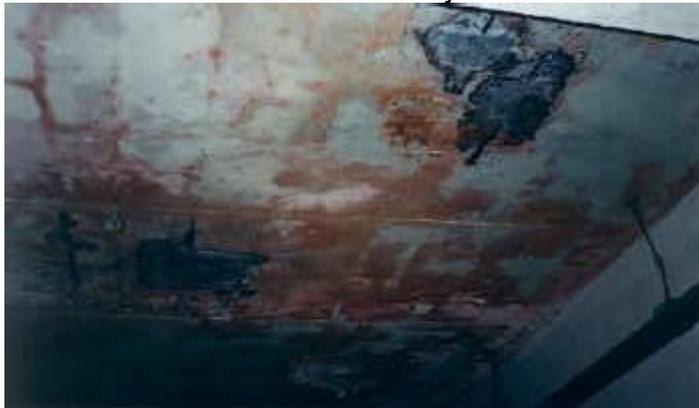
- Corrosão da armadura de laje devido à infiltração

CORROSÃO DA ARMADURA DE LAJE DEVIDO À INFILTRAÇÃO

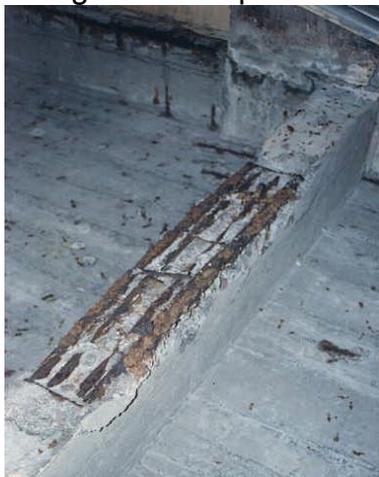
Viga com deslocamento do concreto devido à corrosão da armadura

VISTA DE VIGA COM DESPLACAMENTO DO CONCRETO (FACE INFERIOR) DEVIDO À CORROSÃO DA ARMADURA

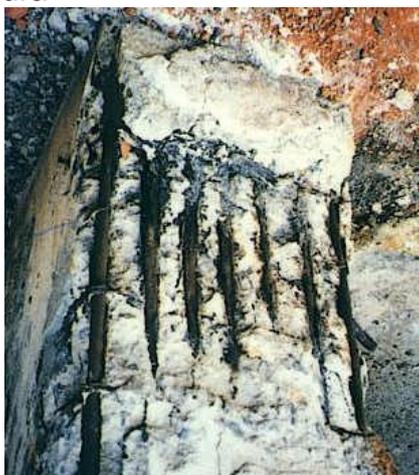
Base de um pilar com deslocamento do concreto devido à corrosão da armadura

VISTA DE PILAR COM DESPLACAMENTO DO CONCRETO DEVIDO À CORROSÃO DA ARMADURA

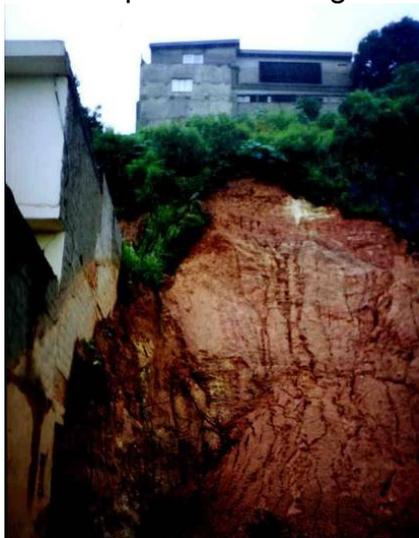
Exemplo de escorregamento de talude próximo à uma edificação

Uma conseqüência desastrosa da exposição das fundações e muros de contenção é o comprometimento da estabilidade do prédio como um todo, tendo em vista que tal exposição poderá tirar o apoio de tais elementos de sustentação, provocando uma situação de instabilidade, bem como poderá ocorrer a exposição da armadura de ferragem, provocando sua oxidação.
