## **XV COBREAP – CONGRESSO BRASILEIRO DE ENGENHARIA DE AVALIAÇÕES E PERÍCIAS. IBAPE/SP**

### **NATUREZA DO TRABALHO: PERICIAL**

### **OBRAS ÚTEIS, NECESSÁRIAS OU VOLUPTUÁRIAS?**

## **CASO ESPECÍFICO: EDIFICAÇÃO COMERCIAL NA ZONA SUL DO RIO DE JANEIRO.**

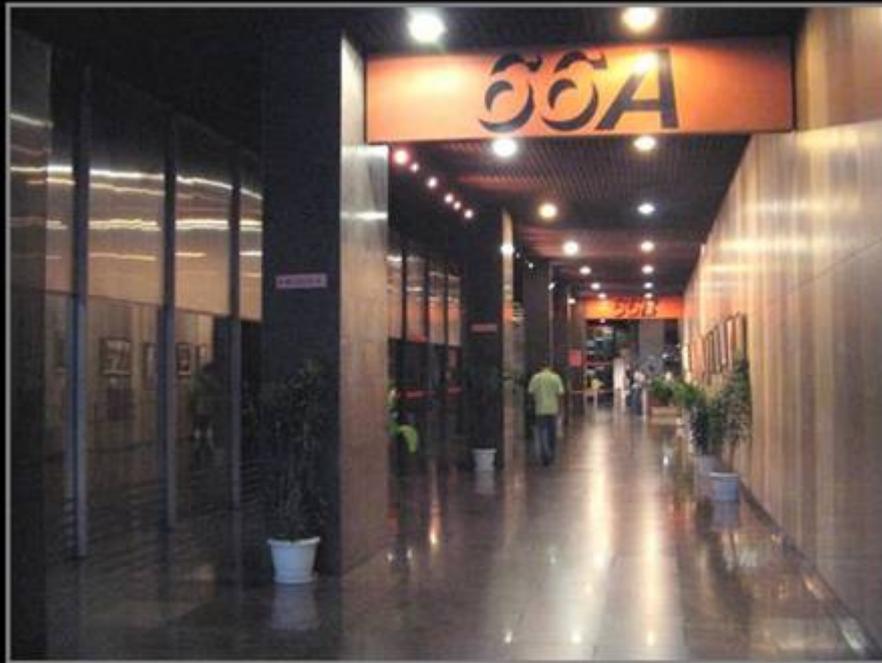
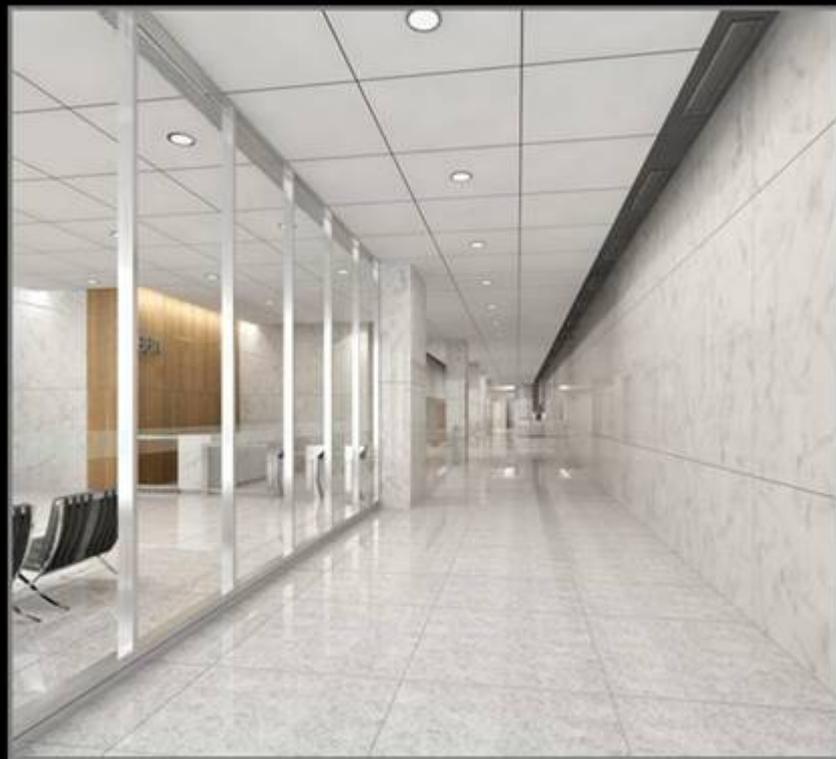
O “lobby” existente no pavimento térreo é relativamente longo, e a cor existente atualmente o dá a sensação de que é ainda mais longo. É notório que a cor escura aumenta a sensação de distância.

Em uma comparação da situação atual e da situação proposta fica nítida a percepção de distância reduzida no caso da colocação de materiais claros de revestimento, tal como demonstrado na montagem fotográfica a seguir.

Montagem fotográfica comparativa do “lobby” da edificação após a realização das obras.
