XV COBREAP – CONGRESSO BRASILEIRO DE ENGENHARIA DE AVALIAÇÕES E PERÍCIAS. IBAPE/SP

NATUREZA DO TRABALHO: PERICIAL

PATOLOGIA ORIUNDA DA AÇÃO EÓLICA NAS EDIFICAÇÕES.

CASO ESPECÍFICO: GRUPAMENTO RESIDENCIAL MULTIFAMILIAR LOCALIZADO NA ZONA OESTE DO RIO DE JANEIRO.

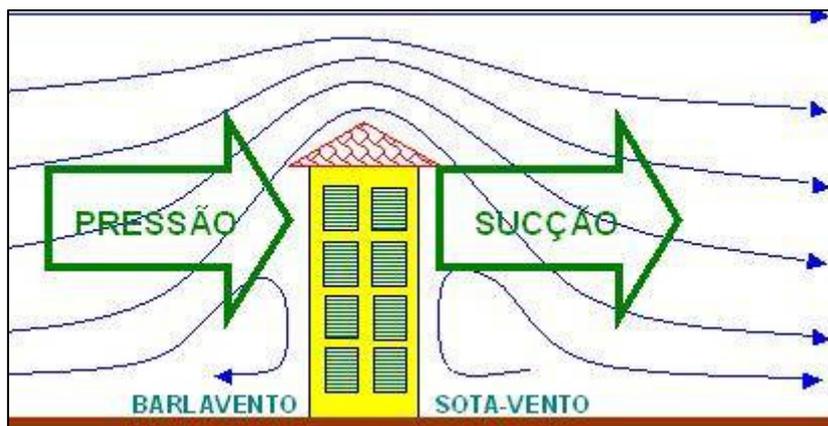
Croqui da ação dos ventos nos blocos do condomínio

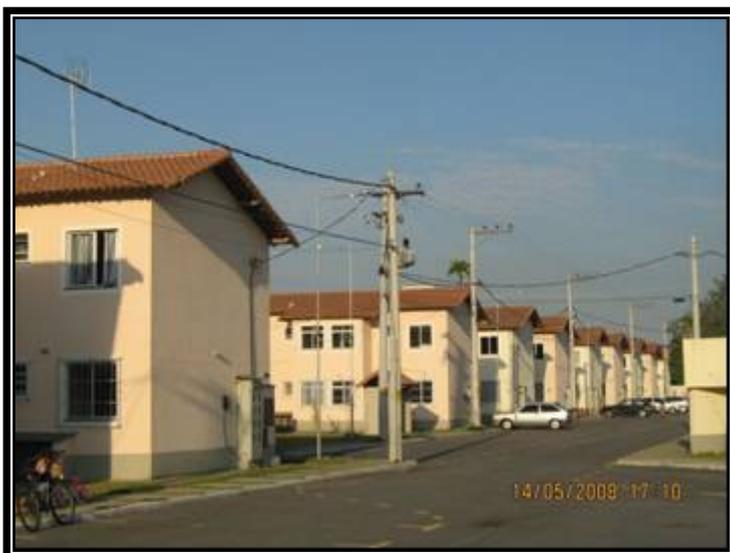
Foto nº 2: Vista do grupamento.

O grupamento de edificações residenciais multifamiliar localiza-se na zona oeste do Rio de Janeiro, local muito descampado e sujeito a um grande impacto e ação dos ventos e chuvas.
