**XVI COBREAP – CONGRESSO BRASILEIRO DE ENGENHARIA DE
AVALIAÇÕES E PERÍCIAS. IBAPE/AM**

**PERÍCIAS EM BENS HISTÓRICOS
PATOLOGIA, RECUPERAÇÃO E AVALIAÇÃO**

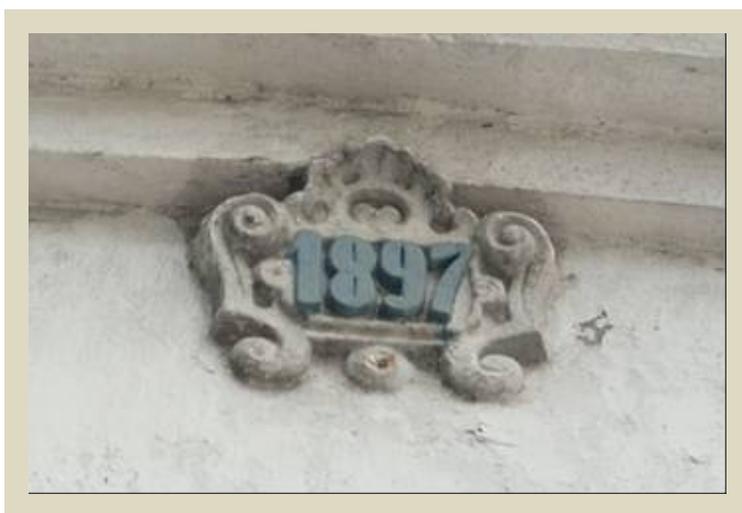
Foto nº 6: Data da edificação no frontão da fachada

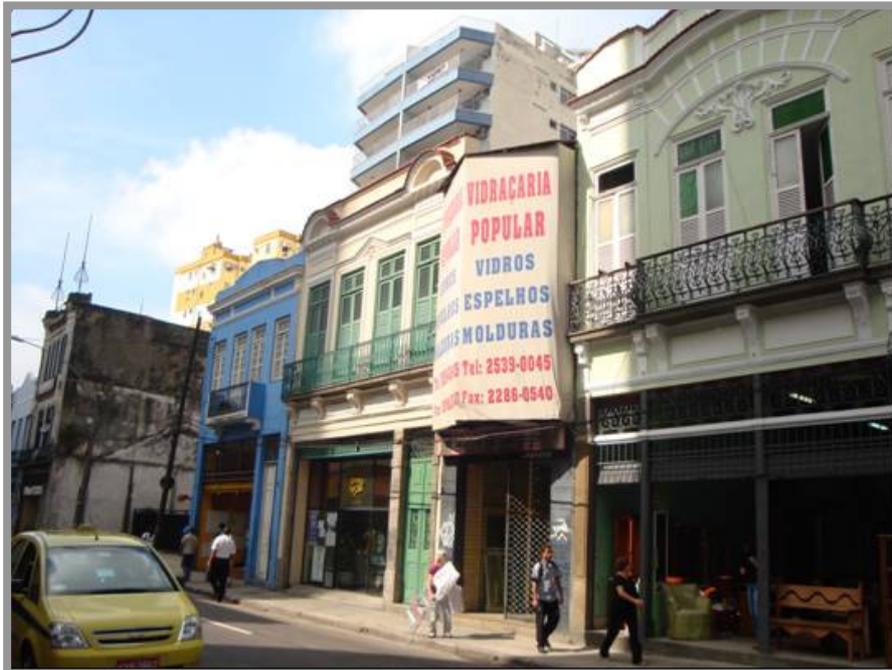
Foto nº 26: Vizinhança mantendo a ambiência do local, imóveis com características históricas.

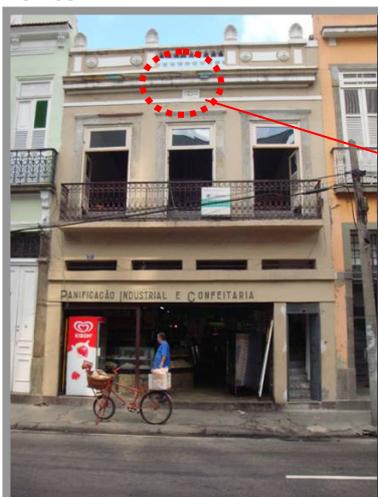
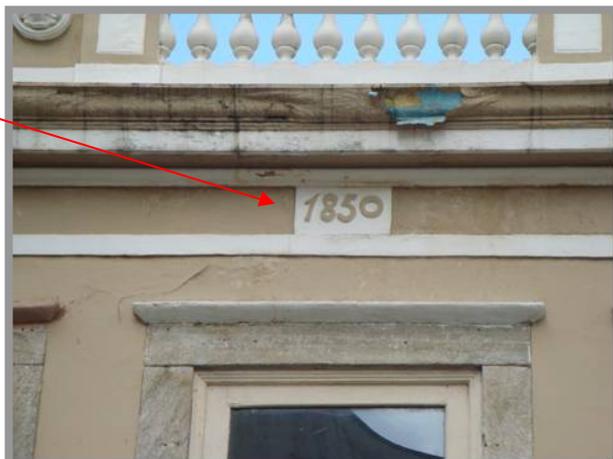
Fotos nºs 27 e 28: Fachada frontal e data da construção

O estado de conservação do imóvel como um todo, pode ser considerado regular, necessitando de reparos e reforma de forma generalizada.

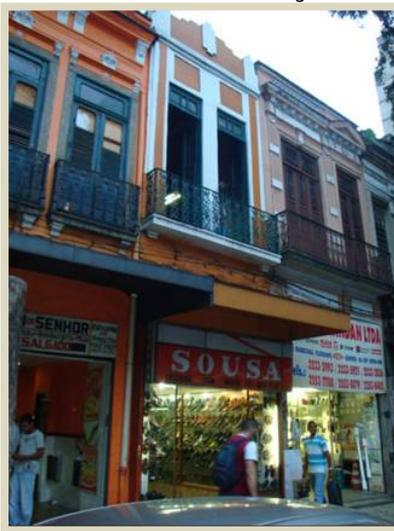
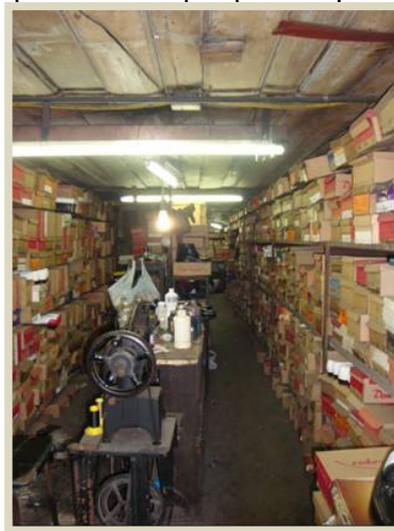
Fotos nº 31 e 32: Fachada frontal e pavimento intermediário com depósito.

O sobrado atualmente apresentava suas características originais construtivas muito descaracterizadas. O telhado original em telhas cerâmicas foi substituído por telhas onduladas, verificou-se que o madeiramento do forro estava muito danificado necessitando substituição. Havia necessidade de recomposição da cantaria e gradil das fachadas. Verificou-se que o custo de recomposição da edificação para suas características originais era bastante alto.

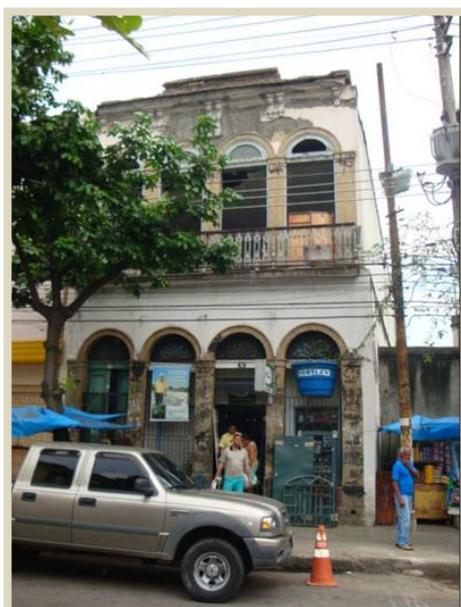
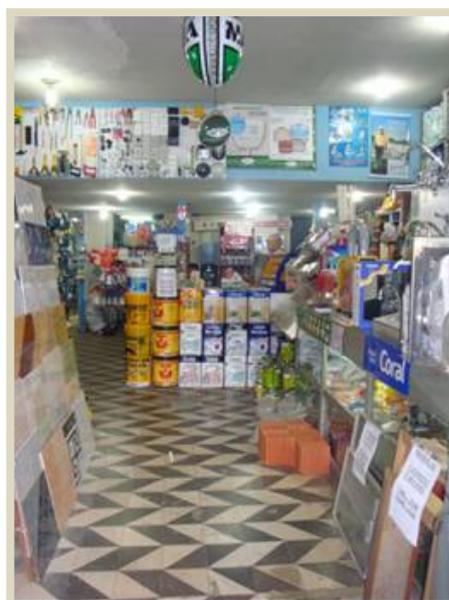
No pavimento térreo encontra-se instalada uma loja de material de construção constituída de: área de atendimento, copa, banheiros e área de depósito nos fundos. A loja necessita de reformas completas de maneira geral. A área de atendimento possui piso revestido em ladrilho hidráulico, paredes e tetos pintados. Os depósitos possuem piso cimentado, paredes pintadas.

Fotos nºs 35 e 36: Fachada frontal e loja no pavimento térreo.
