VIABILIDADE DO VERGALHÃO GALVANIZADO, A INFLUÊNCIA DA NORMALIZAÇÃO BRASILEIRA E SUA APLICAÇÃO

Este trabalho apresenta a alternativa do uso de vergalhão galvanizado para o aumento da durabilidade das estruturas de concreto armado, inseridas em meios agressivos, a fim de atender as atuais normas de desempenho quanto à vida útil de projeto. Inicialmente, são discutidos os requisitos das normas brasileiras de desempenho e de perícias de engenharia, pois a corrosão de armaduras é um vício oculto que se torna defeito ao longo do tempo, se não for corrigido. A galvanização a quente da armadura é uma solução para retardar a corrosão, inclusive apontada pela norma NBR 6118 (ABNT, 2014), pois o zinco sofre corrosão a taxas entre 10-30 vezes inferiores ao aço, dissolve-se gradualmente e forma produtos de corrosão, que são menos volumosos que os óxidos de ferro equivalentes. Os ensaios realizados evidenciaram que a galvanização dos vergalhões de aço não altera as suas propriedades mecânicas e os ensaios acelerados mostraram aumento significativo de durabilidade. O estudo econômico feito levou em conta o custo inicial maior com o aço galvanizado e a durabilidade também maior com o uso de aço g

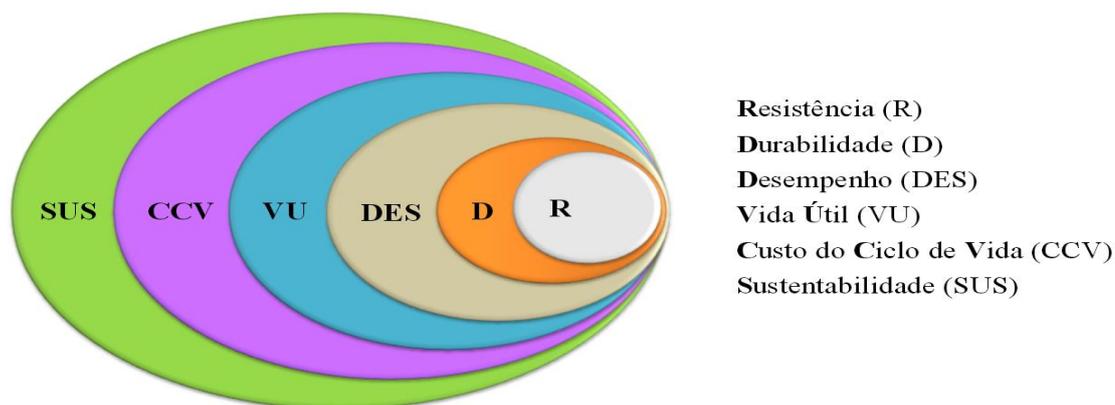
Figura 1 Evolução conceitual do projeto das estruturas de concreto
Fonte: POSSAN, 2010

Os requisitos para garantir a qualidade e a durabilidade de estruturas de concreto armado, sujeitas as diversas condições de execução e exposição, são os básicos de patologia das construções. Mas a evolução tecnológica e de mercado está cada vez mais integrada com os conceitos de múltiplas áreas do conhecimento, como está representado na Figura 1.

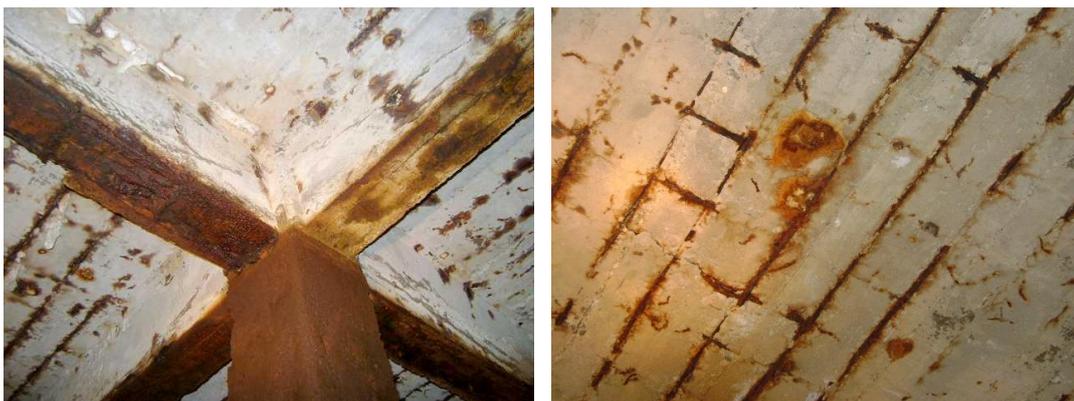
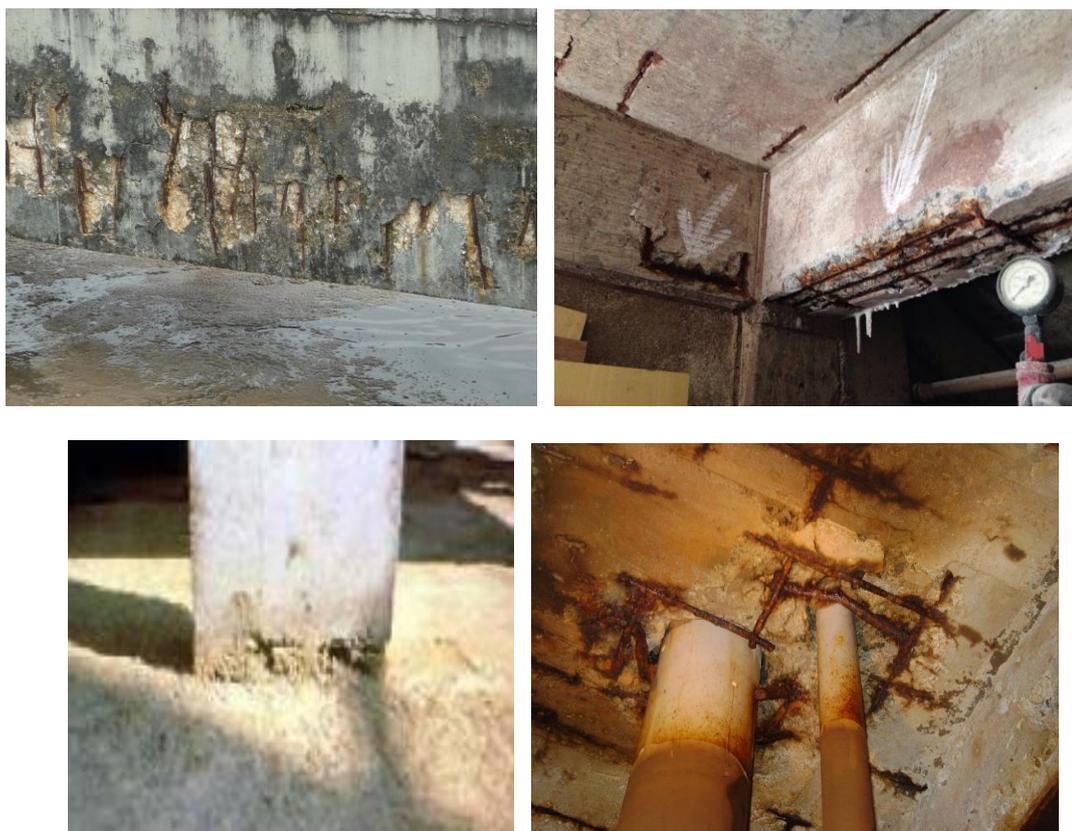
A Figura 3 apresenta fotos de estruturas que sofreram o processo de corrosão das armaduras. As duas primeiras fotos referem-se a lajes de cobertura, face interna de reservatório de água potável; as fotos intermediárias mostram vigas com anomalias com processo intenso de corrosão de armaduras em ETA; e as fotos inferiores mostram o pé de pilar de garagem com segregação de concreto e armaduras expostas e corroídas e a laje de cobertura de reservatório de água potável com a passagem de tubulação afetando as armaduras.

Figura 3 Fotos de estruturas com armaduras em processo de corrosão intensa

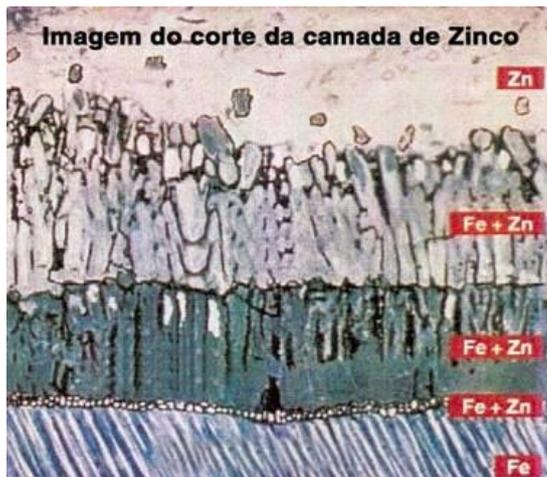
Figura 4 Esquema típico de um revestimento galvanizado por imersão a quente
Fonte: YEOMANS, 2004

Segundo Silva Sobrinho (s/D) a galvanização por imersão a quente é um processo simples e rápido que consiste na imersão do aço em um banho de zinco fundido a 450°C, em processo controlado industrialmente. A temperatura de fusão do zinco puro é de 419,5°C. A temperatura normal de operação do processo de galvanização situa-se na faixa de 440°C a 470°C. Durante essa imersão, ocorre uma reação metalúrgica entre o aço e o zinco, que produz um revestimento contínuo formado por uma série de camadas de liga ferro-zinco, sendo a última (externa) constituída de zinco puro, conforme micrografia de fase Zn-Fe, como mostra a Figura 4.

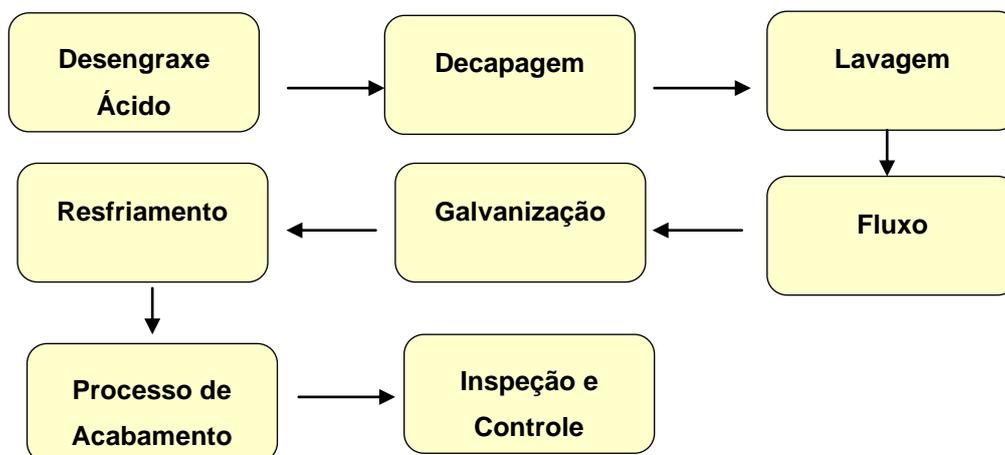
Figura 5 Fluxograma básico do processo de galvanização a quente
Fonte: BBOSCH, s/D

A Figura 5 apresenta o fluxograma do processo de galvanização a quente.

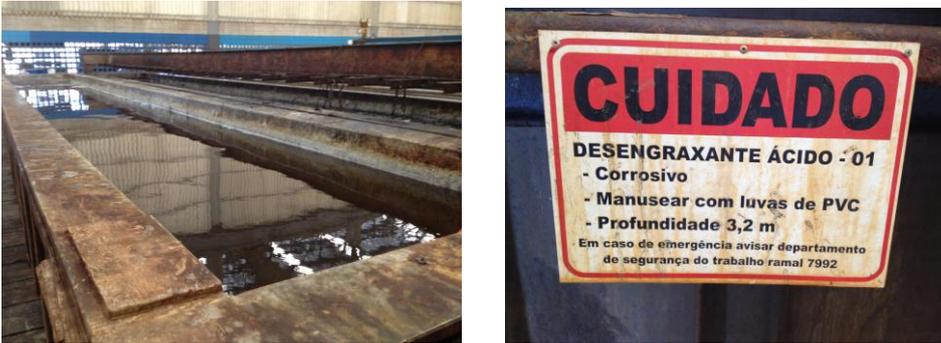
- Fase 1: Desengraxe ácido: o material é imerso em solução desengraxante para remoção de óleos e graxas provenientes de seu processo produtivo, conforme mostra a Figura 6.

Figura 6 Desengraxe ácido

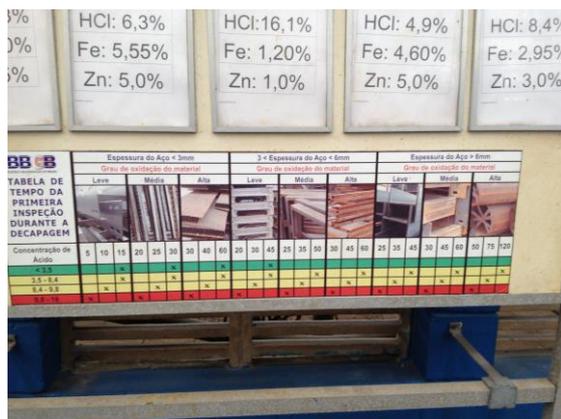
- Fase 2: Decapagem: o material é imerso em solução decapante para remoção de óxidos metálicos do mesmo, conforme Figura 7.

Figura 7 Decapagem

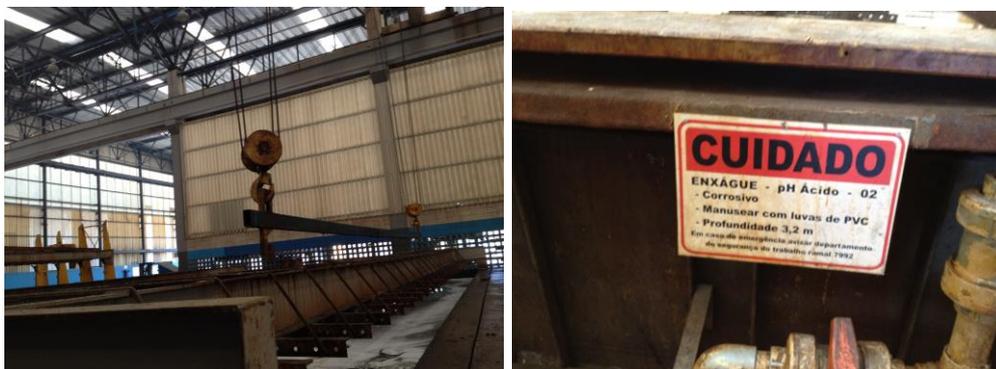
- Fase 3: Enxague (lavagem): remoção de materiais particulados, resíduos de ácido e secagem das peças, conforme Figura 8.

Figura 8 – Enxague (limpeza)

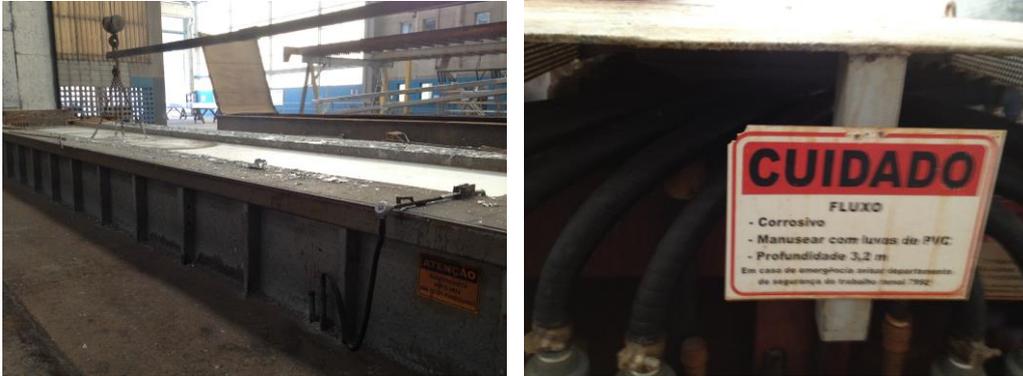
- Fase 4: Fluxo: banho em solução com sais para diminuir a tensão superficial entre o aço e o zinco, tornando a camada aderida mais uniforme, conforme Figura 9.

Figura 9 – Fluxo

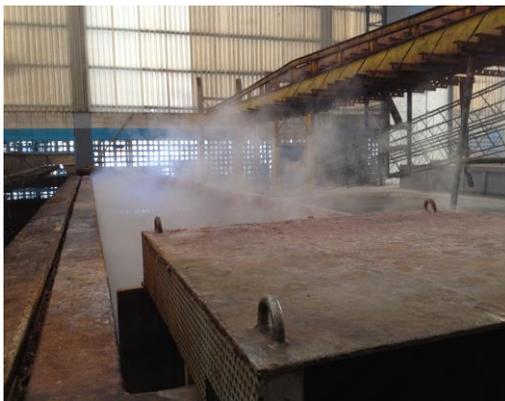
- Fase 5: Galvanização: imersão do material em banho de zinco fundido a 445°C, conforme Figura 10.

Figura 10 – Galvanização

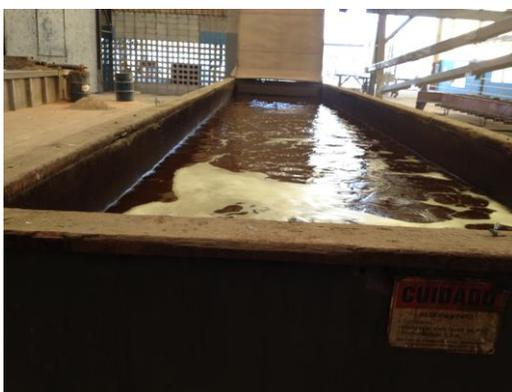
- Fase 6: Resfriamento / Passivação: após a galvanização o material é resfriado e ao mesmo tempo passivado, para retardar o aparecimento da corrosão branca que é natural do zinco, conforme Figura 11.

Figura 11 – Resfriamento e Passivação

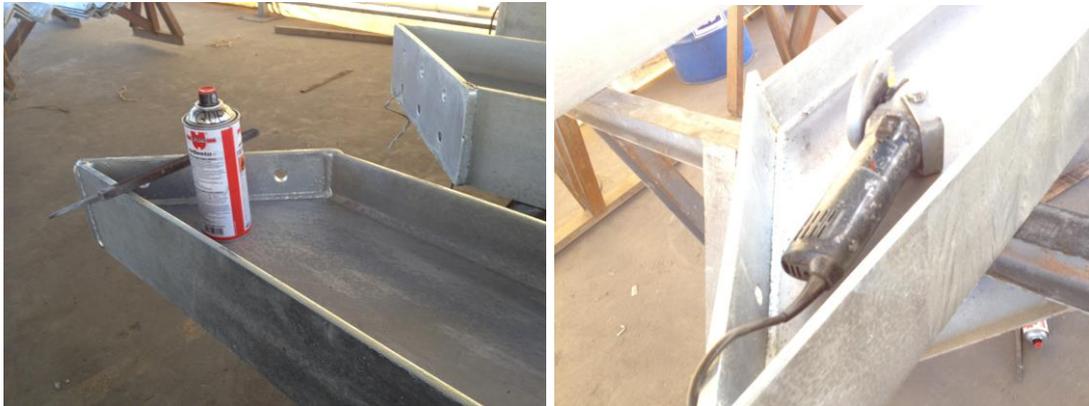
- Fase 7: Processo de Acabamento: retirada de excessos e retoque com metalização, tinta rica em zinco ou barra de zinco, conforme Figura 12.

Figura 12 – Processo de acabamento

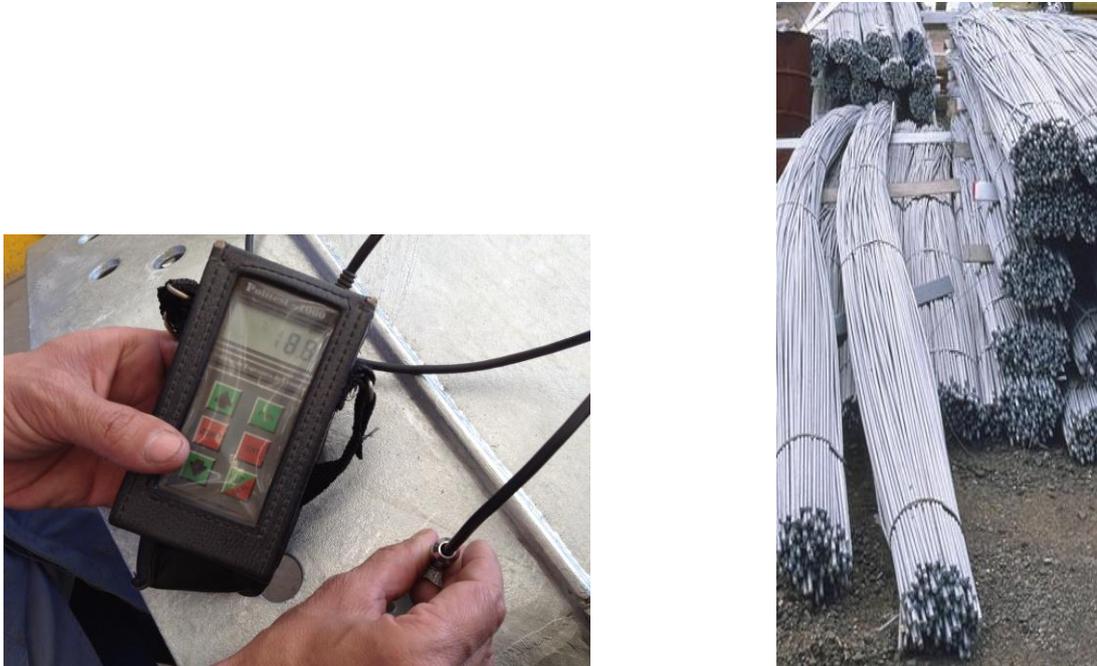
- Fase 8: Inspeção e Controle de Qualidade: os materiais são galvanizados de acordo com especificações e normatizações : ABNT NBR 6323, ASTM A123, ASTM A153, NBR 7397, 7398, 7399, 7400. A inspeção em conformidade com os requisitos exigidos por normas deve ser executada nas instalações do galvanizador, sendo as principais: espessura e massa por unidade de área da camada de zinco, uniformidade, aderência e aparência, conforme a Figura 13.

Figura 13 – Controle da espessura da camada de zinco e aparência do produto final

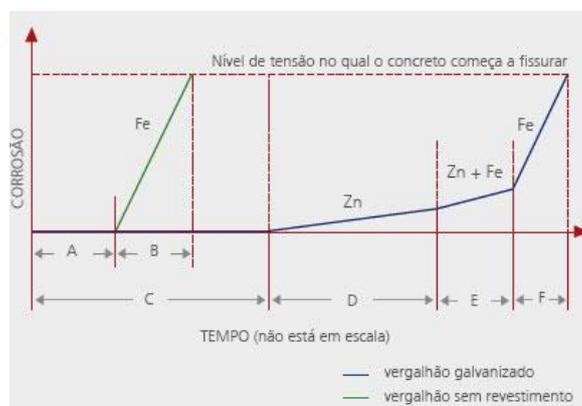
Figura 14 Cinética da corrosão da barra galvanizada comparada com a barra sem revestimento

A utilização de barras galvanizadas proporciona maior vida útil à estrutura devido a um processo corrosivo diferente do aço desprotegido, conforme evidencia a Figura 14.

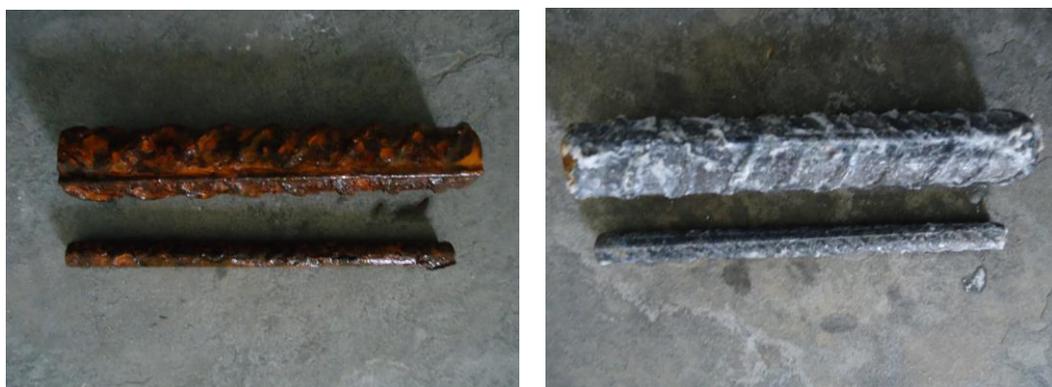
Figura 15 Aspecto das barras com e sem galvanização após 28 dias de imersão em câmara salina

- NBR 8094: corrosão por exposição a névoa salina- câmara de salt spray, conforme Figura 15;
- NBR 8095: corrosão por atmosfera úmida saturada, conforme Figura 16;
- NBR 8096: corrosão por exposição ao dióxido de enxofre, conforme Figura 17.

O único ensaio que apresentou significativa diferença no desempenho dos dois vergalhões, comuns e galvanizados, foi o ensaio de corrosão acelerada em névoa salina de salt spray, no qual foi evidenciado que a taxa de corrosão do vergalhão galvanizado foi de 4 a 5 vezes menor que a taxa de corrosão do vergalhão comum de aço e, portanto, contribui fortemente para o aumento de vida útil das estruturas. As Figuras 18 e 19 mostram a evolução da perda de massa no ensaio acelerado de névoa salina.

Para a bitola de 25 mm, a perda de massa da barra galvanizada foi de 2,5 g ou 0,42%, enquanto a perda de massa para o vergalhão comum foi de mais de 13 g ou 2,5%. No final do ensaio (28 dias) para a câmara salina, as amostras de aço galvanizado ainda apresentaram corrosão intensa branca, mostrando a presença de zinco protegendo o aço.

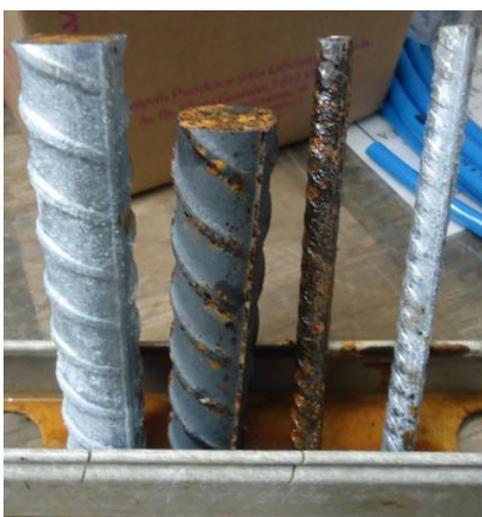
Figura 16 Aspecto das barras após ensaios acelerados em câmara úmida

Os ensaios acelerados através da câmara salina, úmida e dióxido de enxofre mostraram o melhor desempenho do aço galvanizado quando comparado com o aço não galvanizado. Em nenhum dos casos, o aço galvanizado apresentou corrosão vermelha, que é o indicativo da corrosão do aço.

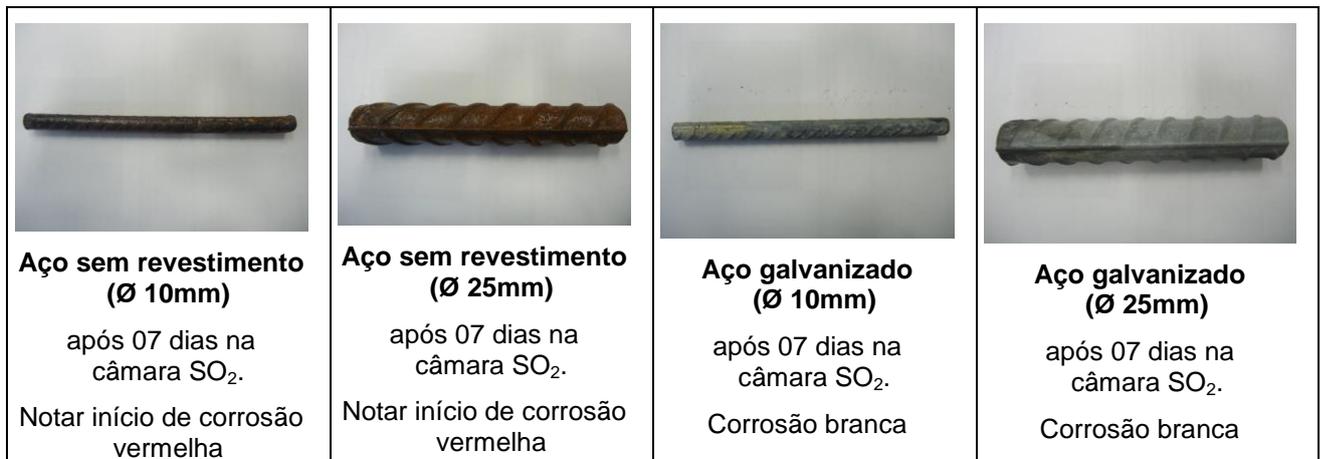
Figura 17 Aspecto das barras após ensaios acelerados em câmara com SO₂

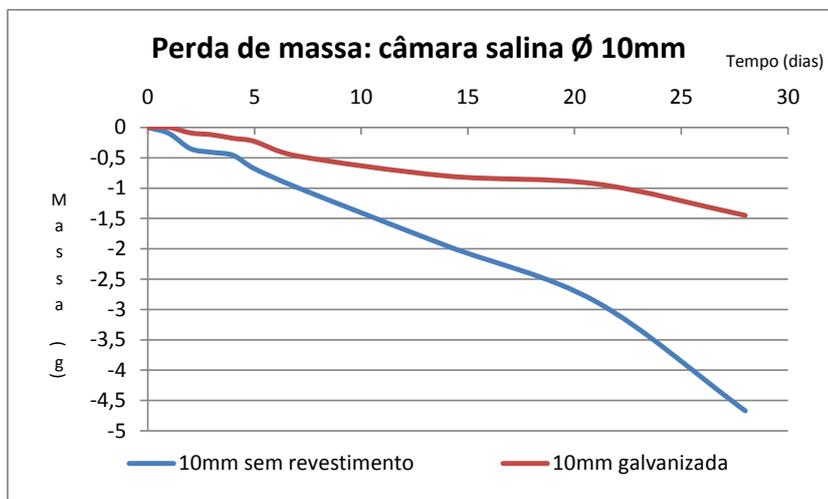
Figura 18 Perda de massa para barras de bitola 10mm

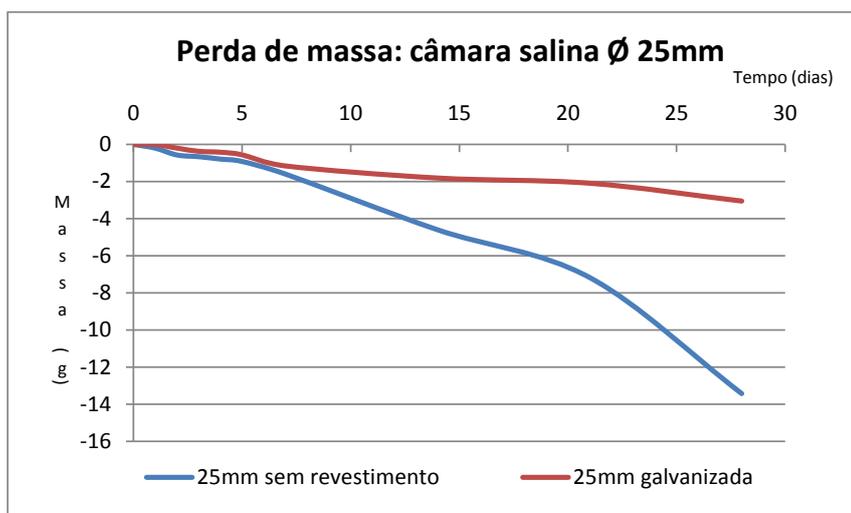
Figura 19 Perda de massa para barras de bitola 25mm

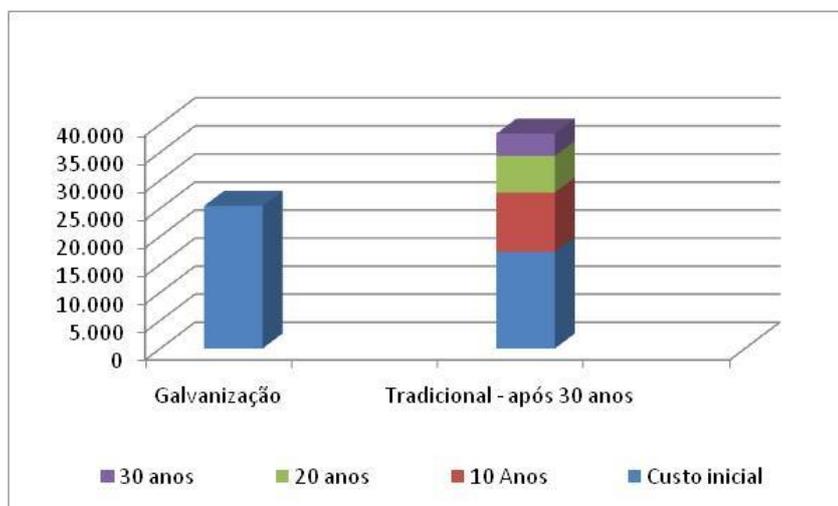
Figura 20 Gráfico com resultados comparativos

A Figura 20 mostra a comparação de custo, incluindo custos de manutenção.

O estudo econômico mostrou que, considerando o investimento inicial e os custos das manutenções necessárias ao longo de 30, 40 e 50 anos, há uma redução no custo total do reparo quando utilizado o aço galvanizado. Enquanto o aço comum demanda manutenção, em média, no 10º ano após a obra concluída e a cada 10 anos (anos 20º e 30º da idade da obra), o aço galvanizado pode durar de 30 a 50 anos, ou mais. Os cálculos consideraram três cenários de vida útil para o aço galvanizado, 30, 40 e 50 anos e em todos os casos se observa redução no custo total de reparos.

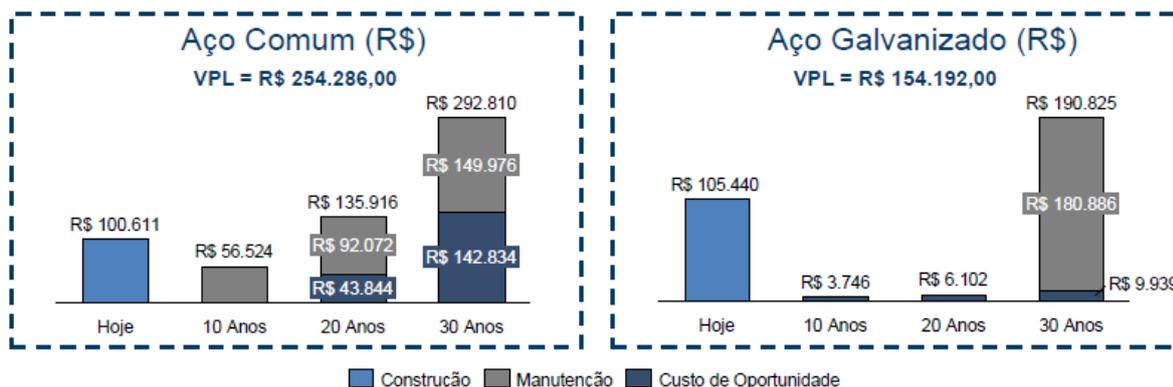
Figura 21 Valor presente líquido do custo de manutenção para construção de reservatórios

Com a durabilidade mínima do aço galvanizado em 30 anos, sem considerar o custo de oportunidade, a economia é de 28%. Incluindo a taxa de retorno de 5% (cenário pessimista), a economia no uso de aço galvanizado será de, aproximadamente, 40%, como no exemplo mostrado na Figura 21.

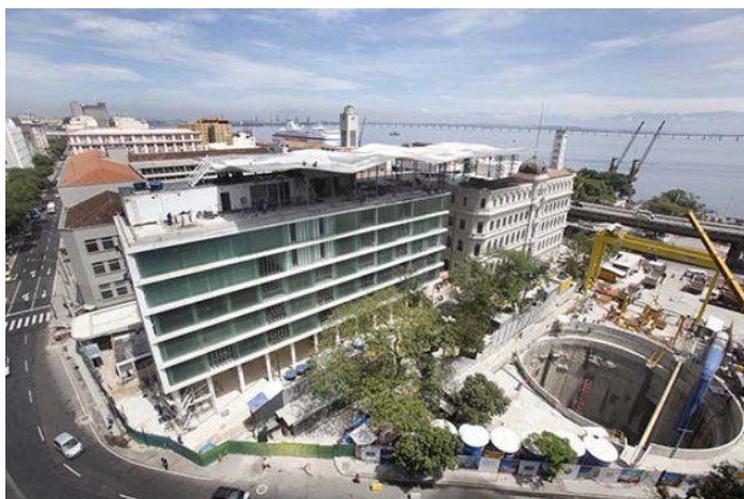
- data de concretagem: 05/05/2012
- dimensões: 25m x 66m
- área: 1.650 m²
- quantidade de aço: 70 toneladas
- peso: 800t
- forma: EPS de alta densidade
- concreto: 320 m³ (40 caminhões)
- duração da concretagem: 13 horas

Figura 23 Fase construtiva do Museu do MAR

Algumas informações técnicas sobre a concretagem da laje de cobertura fornecem a exata dimensão do problema enfrentado (PINIWEB, 2013) e a foto da Figura 23 ilustra a obra:
