**AVALIAÇÃO DA VILLA AYMORÉ, CONJUNTO
ARQUITETÔNICO PRESERVADO E REVITALIZADO EM ÁREA
DE PROTEÇÃO HISTÓRICA DO RIO DE JANEIRO**

ÁREA TEMÁTICA: PATRIMÔNIO HISTÓRICO

Avaliação da Villa Aymoré, conjunto arquitetônico preservado e revitalizado em área de proteção histórica do Rio de Janeiro

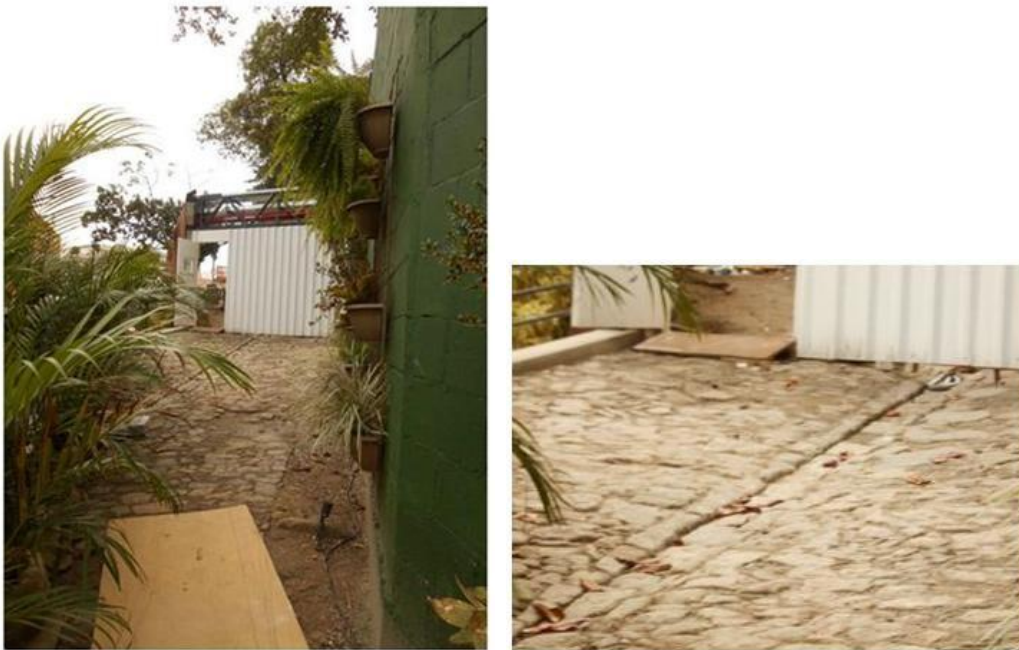
Caminho em pedras de mão da época de D. Pedro I = Fonte: autores

Nas obras de restauração da vila foi identificado um caminho de ligação do Outeiro da Glória a Villa Aymoré, segundo historiadores era utilizado por D. Pedro I para visitar a casa da Baronesa de Sorocaba.

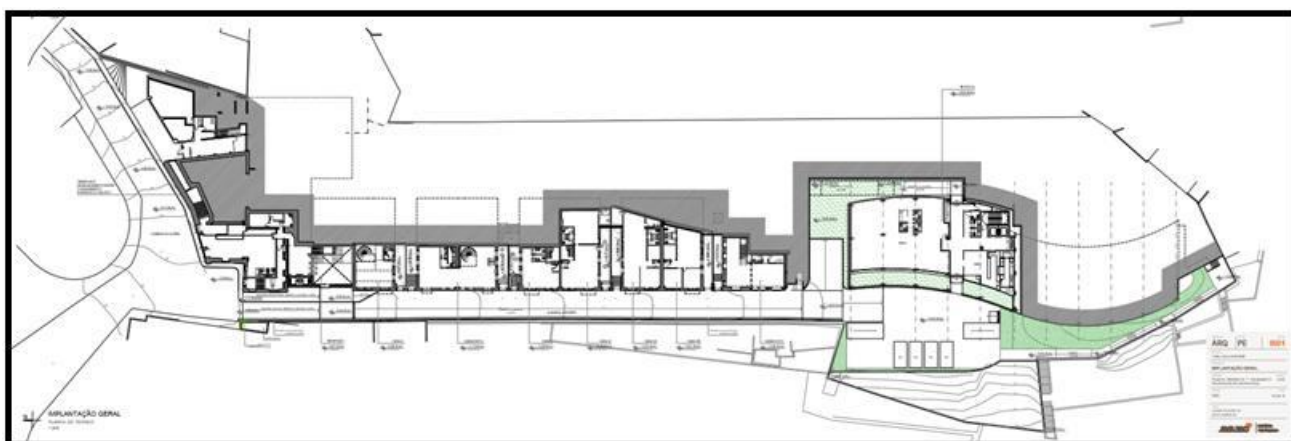
IMPLANTAÇÃO GERAL - PLANTA DO PAVIMENTO TERREO

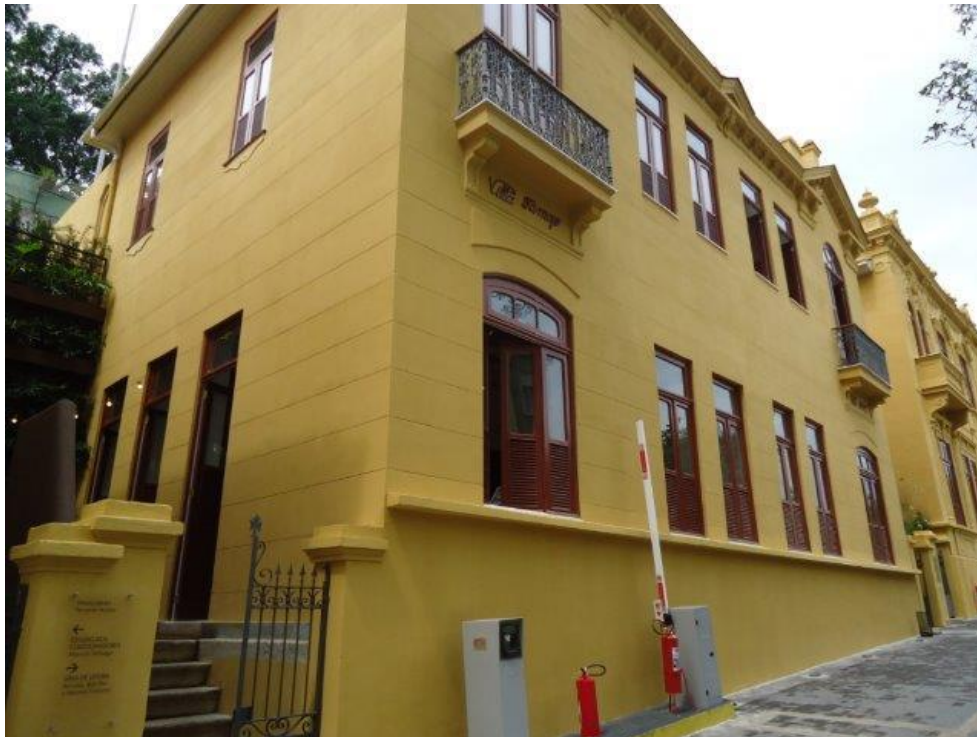
Fachada das casas geminadas – Fonte: autores

Na restauração e pesquisa das construções utilizou-se a cor original em tom de ocre para as fachadas das casas geminadas e as nomenclaturas indígenas de cada casa se manteve.

Nas casas tombadas foram mantidos os elementos construtivos de época, paredes em pedra de mão da época de construção, em estado natural, escadarias em pedra de mão, sacadas com piso revestido em mármore e gradil em ferro pintado. Os telhados são de telhas cerâmicas francesas com platibanda na parte

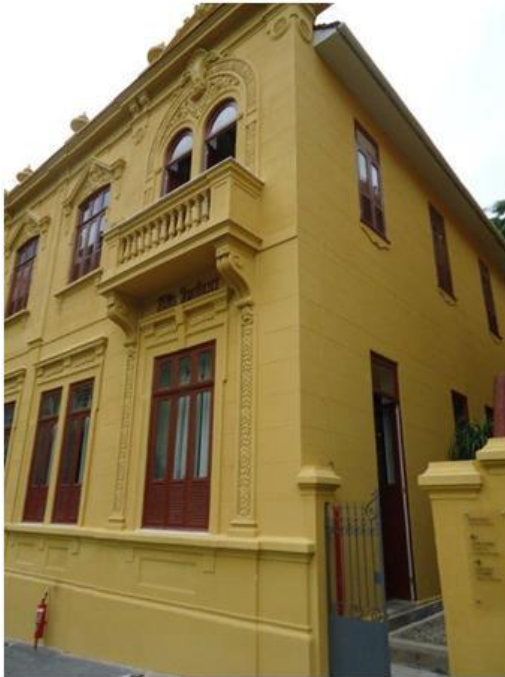
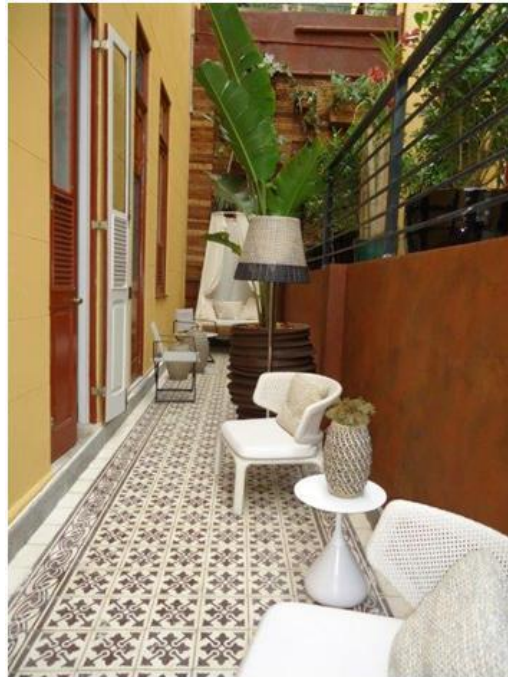
Fachada das casas geminadas e entrada revitalizada com piso hidráulico
Fonte: autores

As obras de restauração foram planejadas detalhadamente, tendo sido estudado cada item da construção, tal como os azulejos hidráulicos que foram reconstituídos nos pisos dos halls de entrada de algumas casas, manutenção das cantarias, ornatos, escadaria e esquadrias.

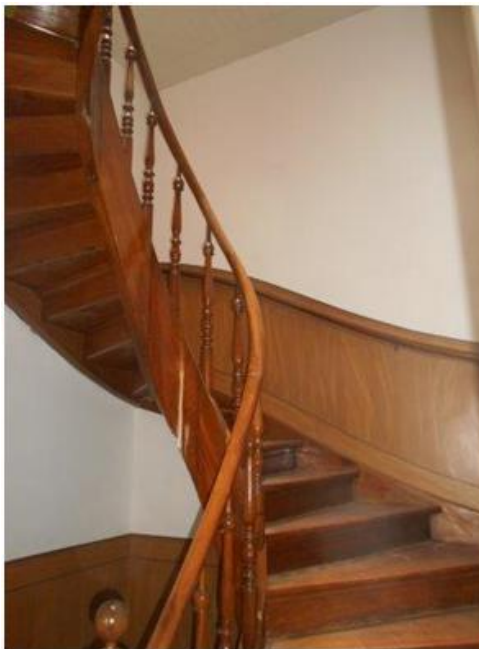
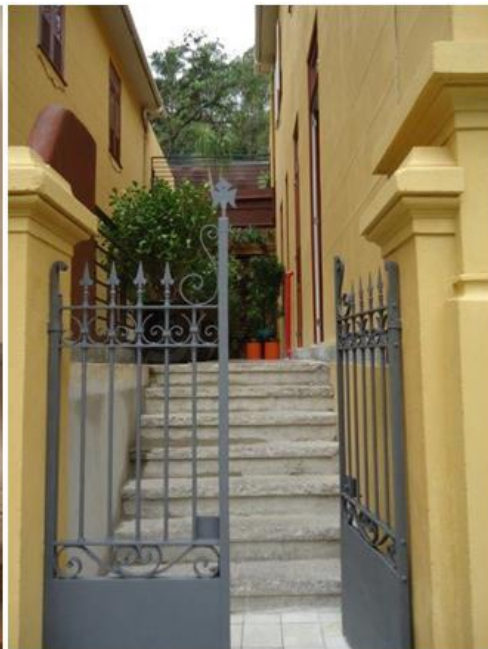
Detalhes construtivos revitalizados e originais de construção
Fonte: autores

frontal. As esquadrias em madeira pintadas, tanto portas quanto janelas. Algumas casas foram reforçadas com estrutura metálica na área da cobertura. Na região das escadas de interligação existe uma claraboia original que ilumina o ambiente.

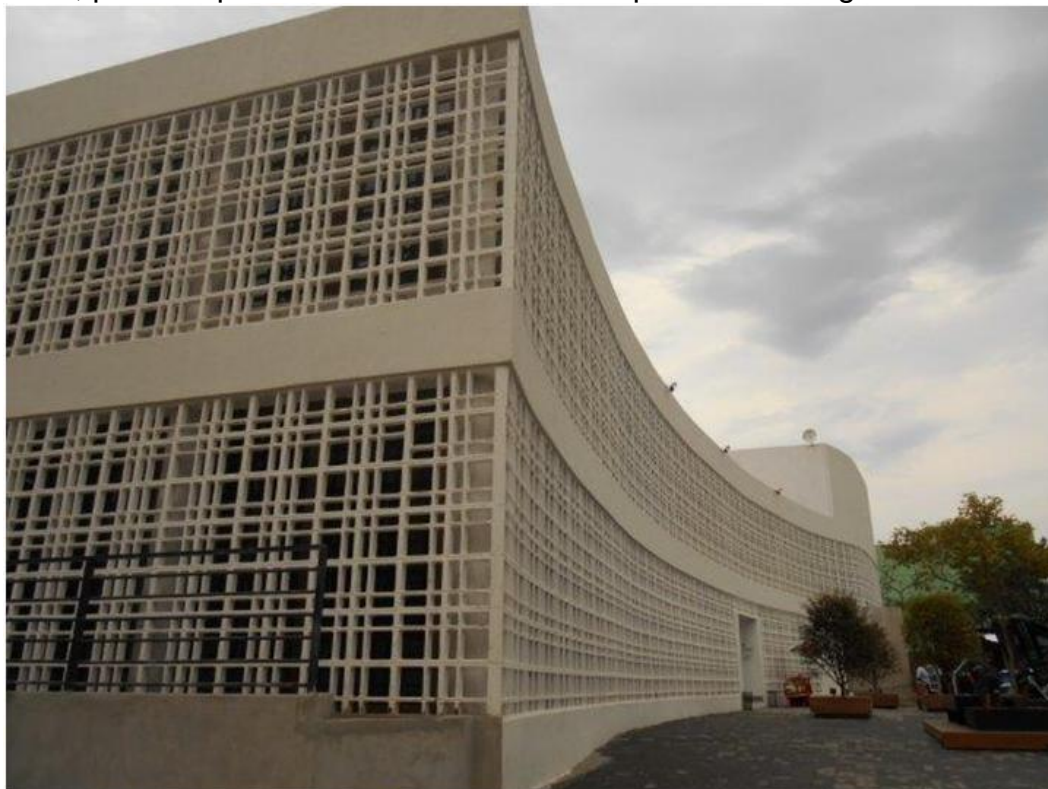
Edifício Baronesa e Rampa de acesso ao 1º subsolo - estacionamento
Fonte: Autores

Para poder atender ao novo empreendimento foi construído um estacionamento com dois subsolos na área dos fundos, junto ao bloco comercial construído. Esse estacionamento tem capacidade para 107 vagas e acesso por rampas concretadas, piso cimentado e estrutura em concreto aparente.

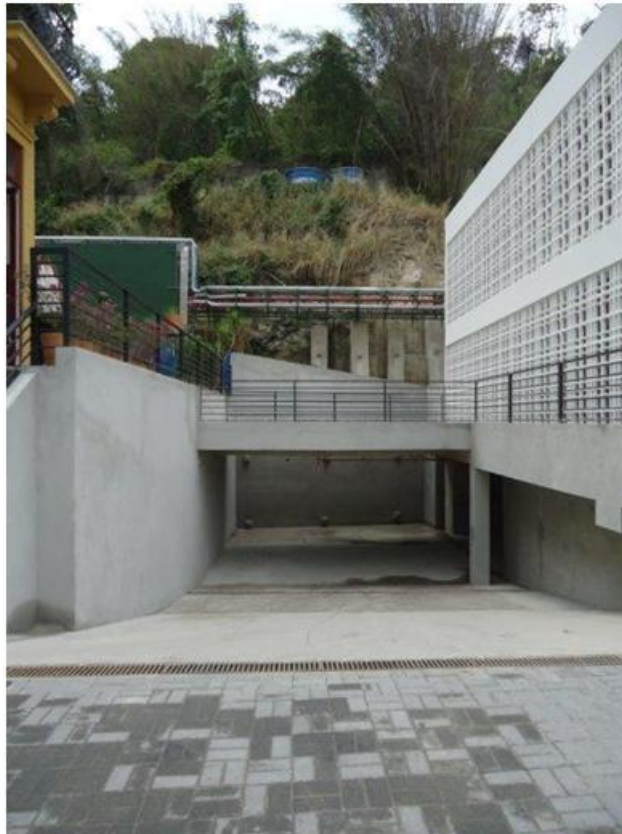
Edifício Baronesa e Rampa de acesso ao 1º subsolo - estacionamento
 Fonte: Autores

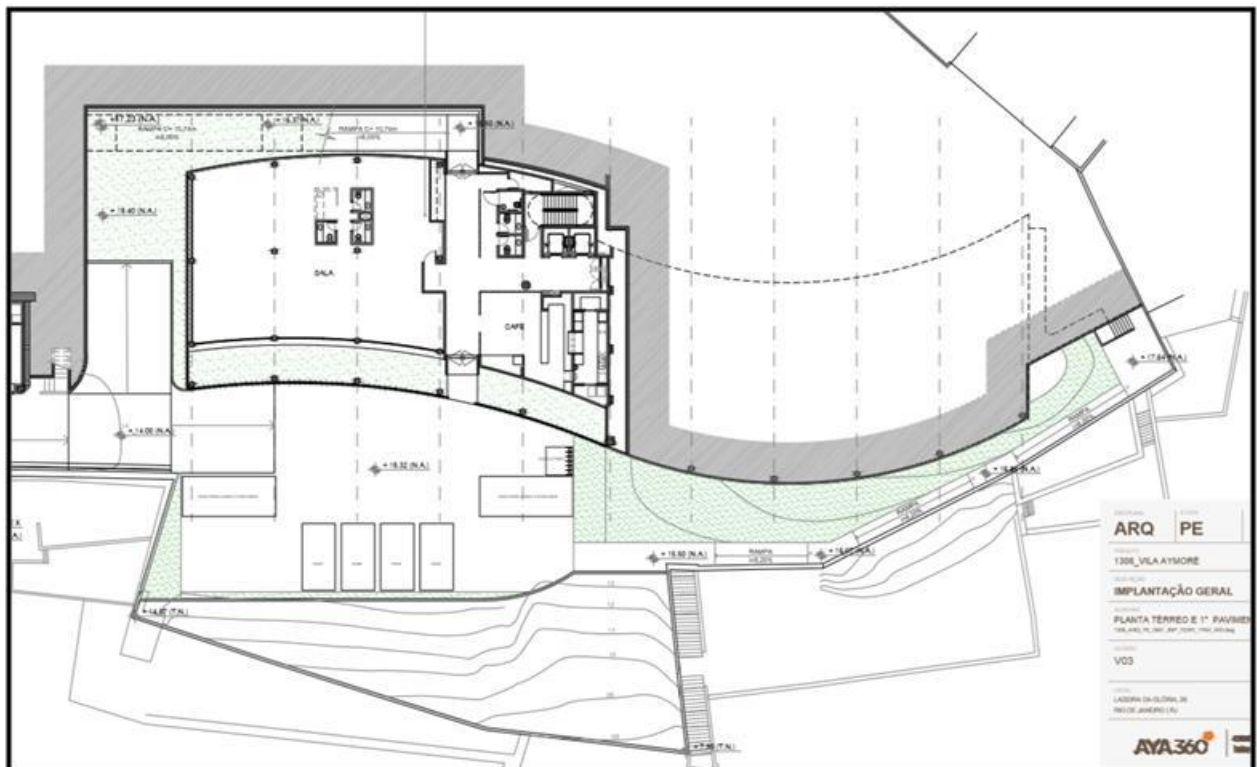
PLANTA PAVIMENTO TERREO - ANEXO EDIFÍCIO BARONESA

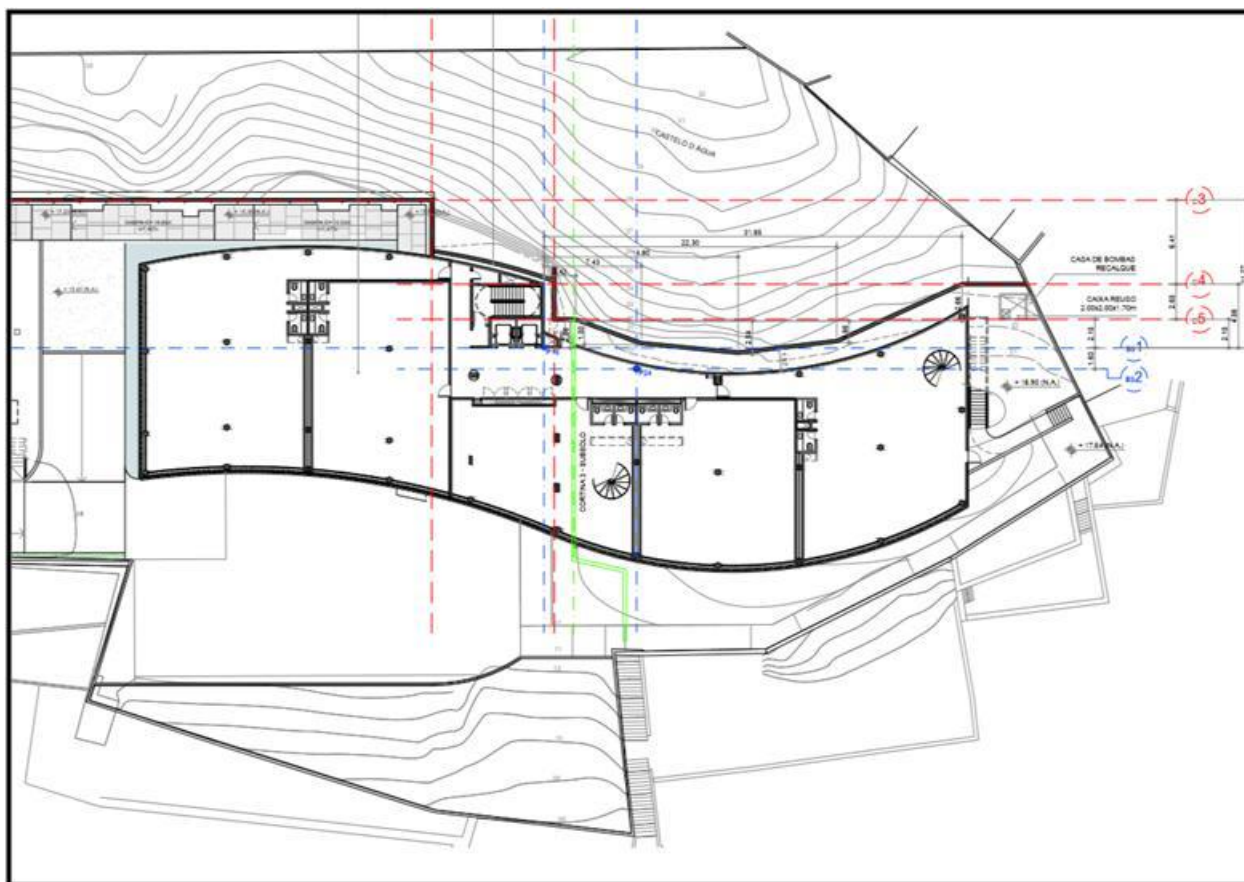
PLANTA 1º PAVIMENTO - ANEXO EDIFÍCIO BARONESA
