X CONGRESSO BRASILEIRO DE ENGENHARIA DE AVALIAÇÕES E PERÍCIAS X COBREAP

PERÍCIAS EM PATOLOGIAS DE REVESTIMENTOS EM FACHADAS

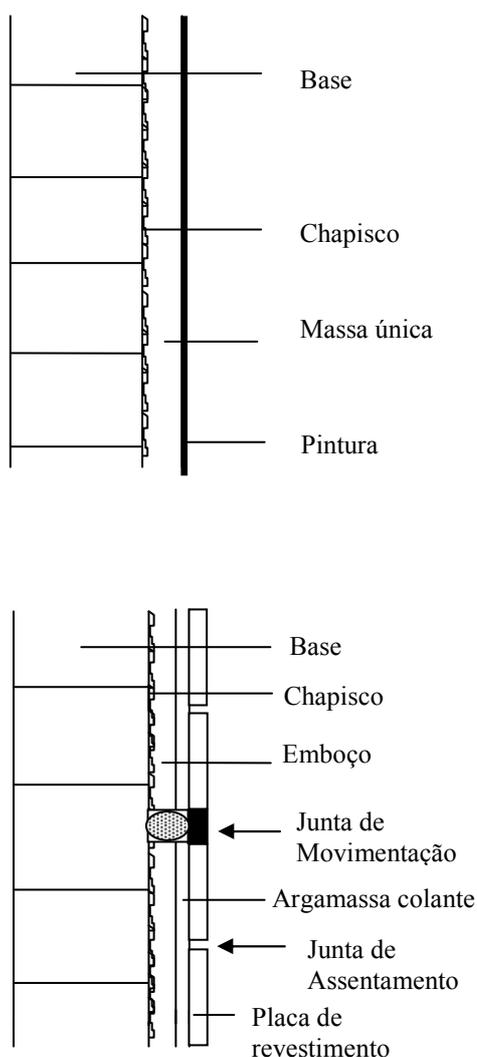
II - COMPOSIÇÃO DO SISTEMA DE REVESTIMENTO

a - Substrato ou base

É o componente de sustentação dos revestimentos, via de regra formado por elementos de alvenaria/estrutura.
